**RISANARE L'EDILIZIA ESISTENTE,
CASE HISTORY E STRATEGIE D'INTERVENTO**

**RICOSTRUZIONE E RESTAURO CONSERVATIVO DI
VILLA ALESSANDRINI DI STAGGIA**

San Prospero Sulla Secchia (MO) - Reggio Emilia

Ing. Maurizio Colombo

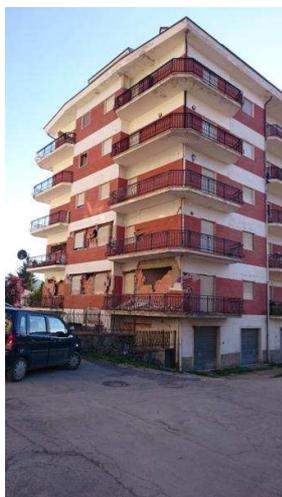
Amatrice:
Edificio in c.a.: danni alle tamponature esterne che hanno collaborato con la struttura in c.a. ad assorbire l'energia del terremoto.

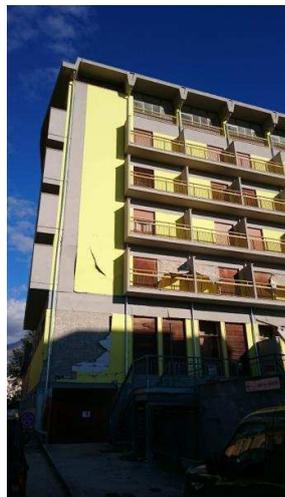
Amatrice:
stesso Edificio in c.a., altro lato: si evidenziano minori danni

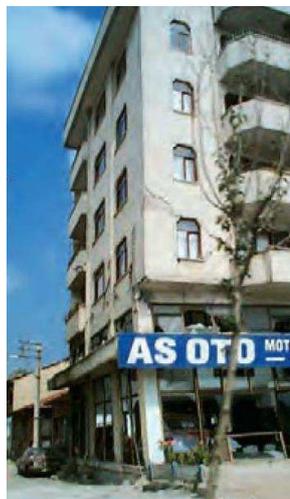
Edificio irregolare in altezza: "piano debole": la parte in elevazione "trasla" e spacca i nodi al primo piano.

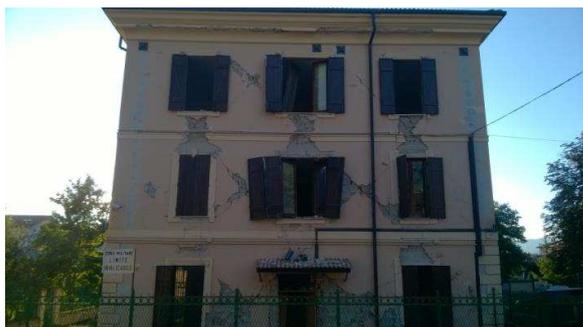
Nella caserma dei Carabinieri, grazie al contenimento in alto, i paramenti murari hanno potuto mettere in campo la loro resistenza e si sono "solo" fessurati, secondo lo schema tipico ad "X". Interessante anche il fatto che spesso le fessurazioni murarie individuano la direzione prevalente della scossa.

Amatrice - Caserma Carabinieri
Catene in sommità e fessurazioni ad "X"

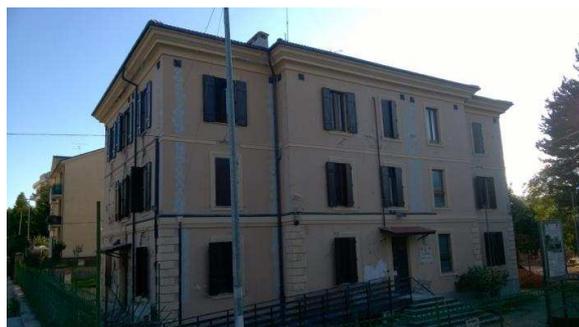
Amatrice - Caserma Carabinieri
Nell'altra direzione si evidenziano meno danni

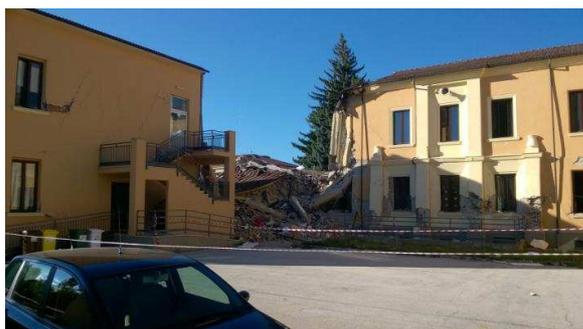
Una forma irregolare concentra le sollecitazioni; ad esempio la scuola di Amatrice, con forma ad "L" che è crollata all'incrocio delle due ali.

Scuola Amatrice: edificio al "L"
Crollo dell'angolo per concentrazione sollecitazione

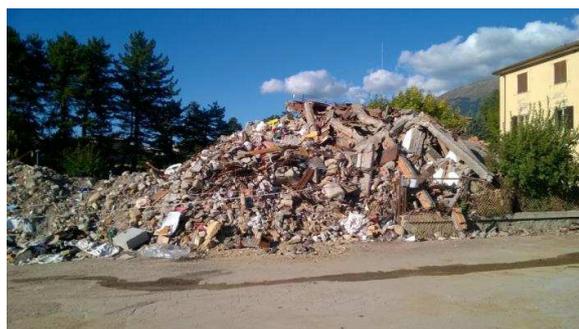
Quando qualcuno o tutti questi fattori manca o è inefficiente la casa crolla. (casa vicino sia alla scuola che al palazzo di Amatrice).

Amatrice: Crollo di un edificio in prossimità della Scuola e del palazzo della slide 2

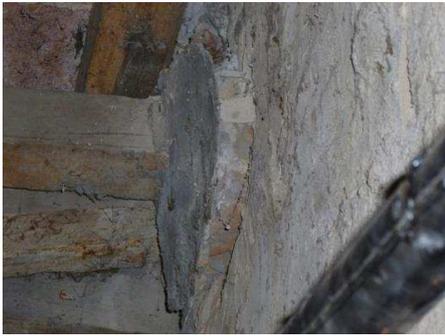
- Una trave in legno, se non adeguatamente vincolata alla muratura esercita su questa un effetto generalmente verso l'esterno il paramento: ad ogni ciclo del terremoto, la trave spinge in fuori il muro, ma non riesce a riportarlo nella posizione originaria perchè non è trattenuta; al successivo ciclo lo spostamento della trave si sommerà al precedente e così via, disarticolando sempre di più il paramento

Villa Alessandrini – La trave in legno spinge in fuori il muro che non rientra più.

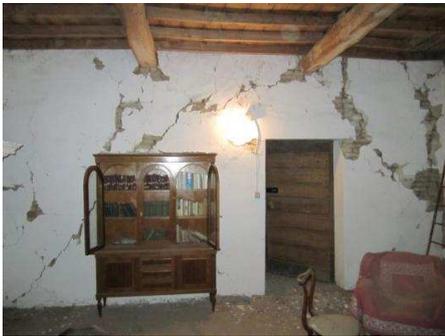
Villa Alessandrini – Effetto di carichi concentrati e contatto Torrette-Acetaia

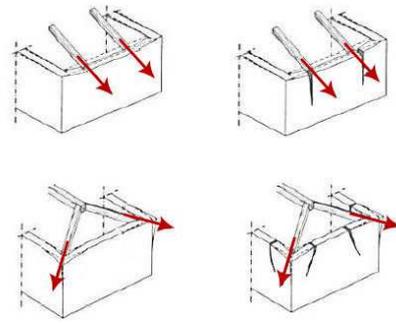
Forme spingenti: per Villa Alessandrini situazione Acetaia e Torrette

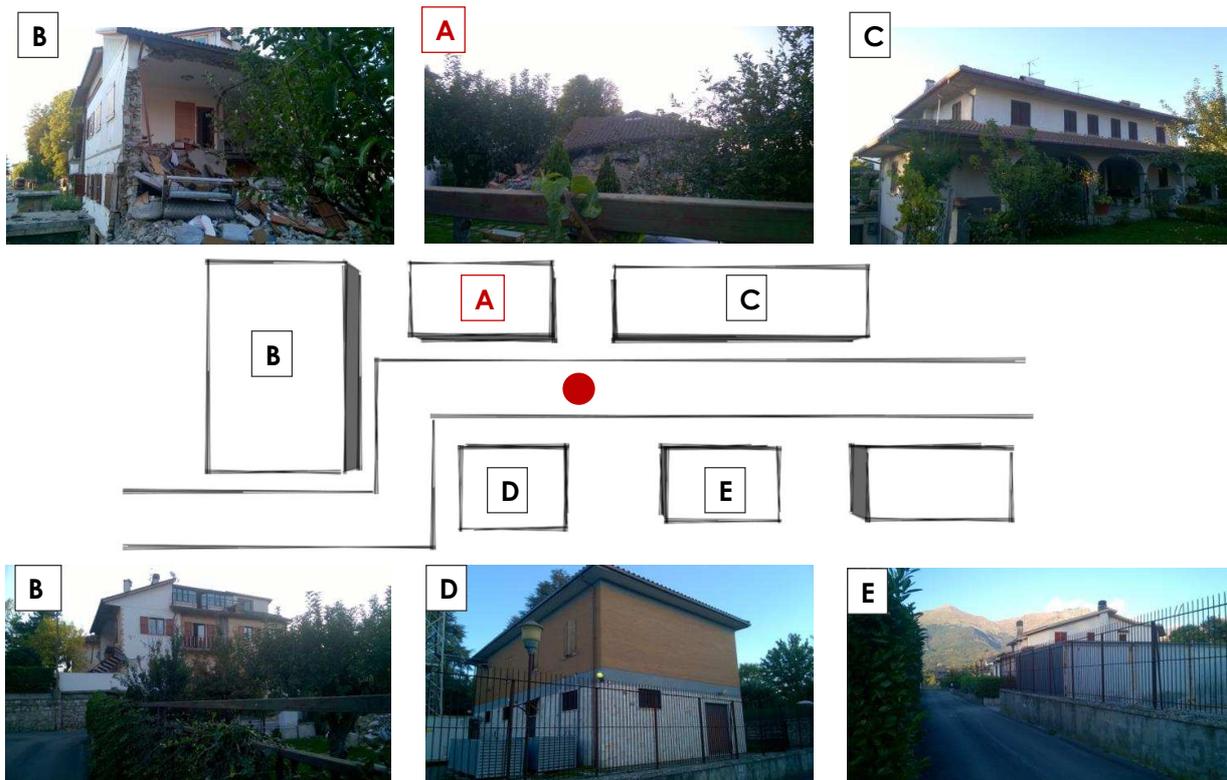
- "C": casa perfettamente integra
- "A": casa completamente crollata; la distanza dalla casa "C" è di circa 10m: il corsello box.
- "B" casa sventrata parzialmente distante dalla casa A di circa 10m
- "D" edificio senza alcun danno esterno, separata dalla casa crollata della sola larghezza della stradina (6/8m)
- Tutto il resto della via con edifici senza danni.

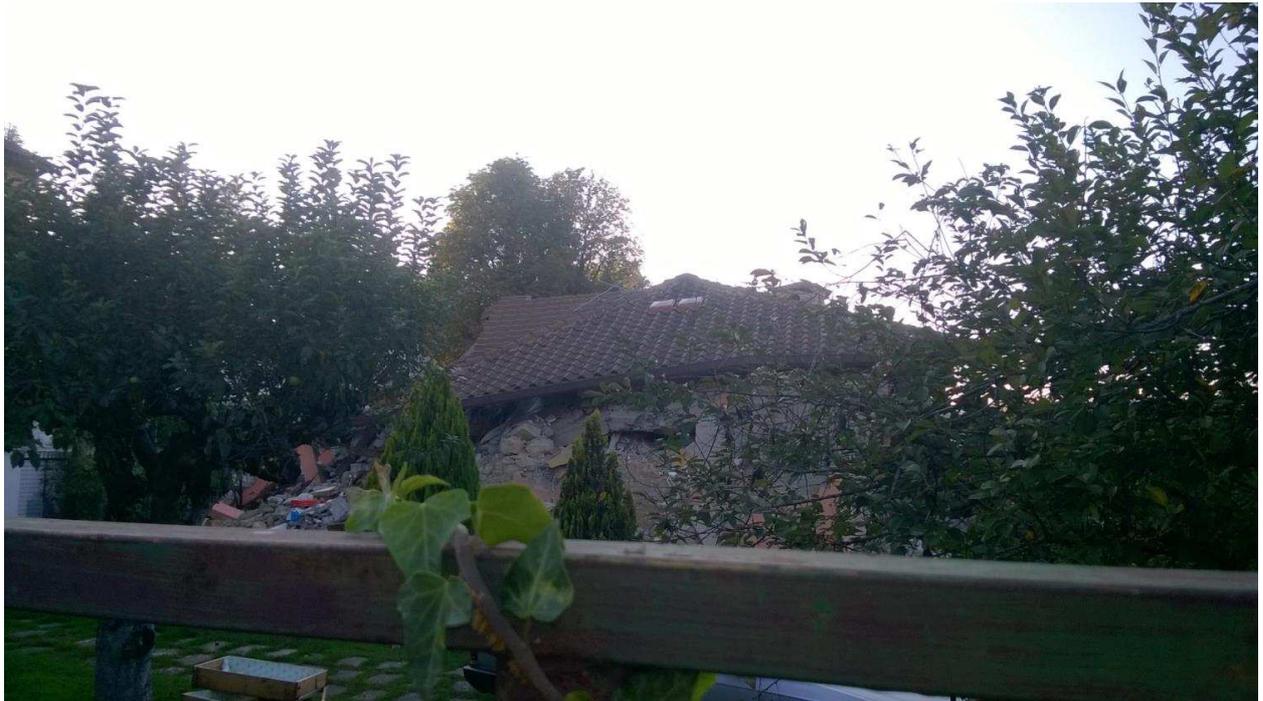
Un dettaglio della casa crollata.
Blocchi tondeggianti e irregolari
Terra (malta??)
Tetto che sembra integro (era stato rifatto in c.a. ?)

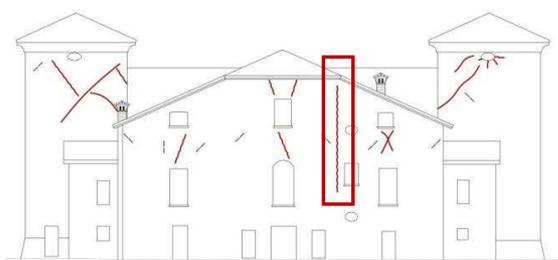
Prospetto Sud-Ovest

Ed infatti, anche qui si sono sviluppate forti fessurazioni sia nella scala stessa che nelle murature (evidenziare la fessurazione verticale nel fronte sud/ovest).

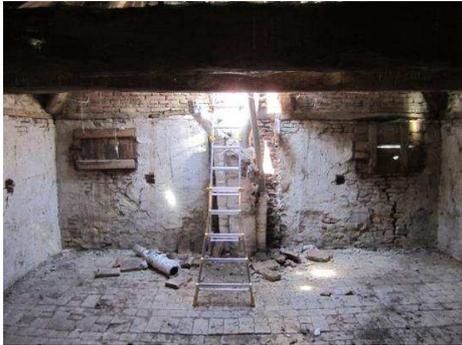
Villa Alessandrini
Solaio imbarcato e fessurazione muri

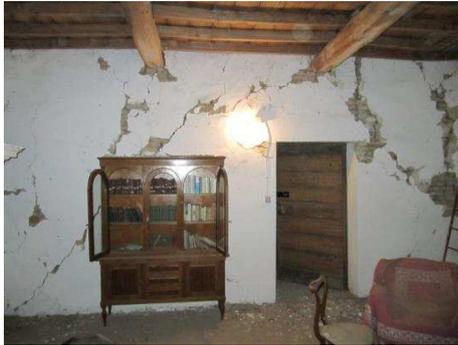
Villa Alessandrini - Fessurazioni
ed effetto carichi concentrati

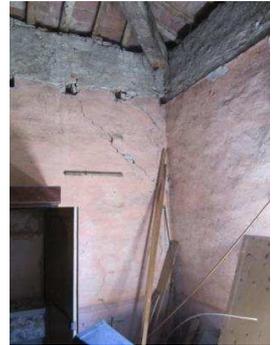
Villa Alessandrini -
Spigolo torrette

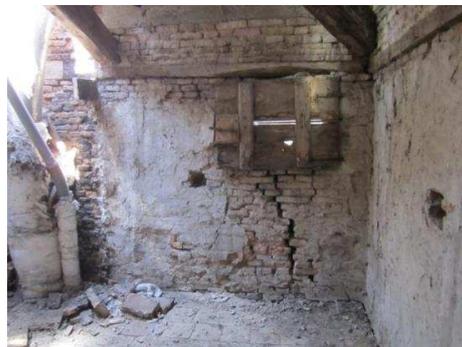
Villa Alessandrini
Importanti fessurazioni e crolli locali

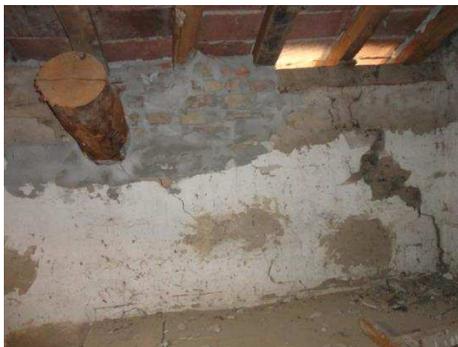
Villa Alessandrini
Innesto di una trave in legno e tetto

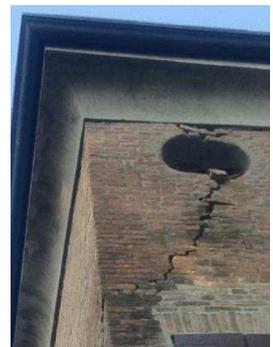
Villa Alessandrini
Principio di espulsione

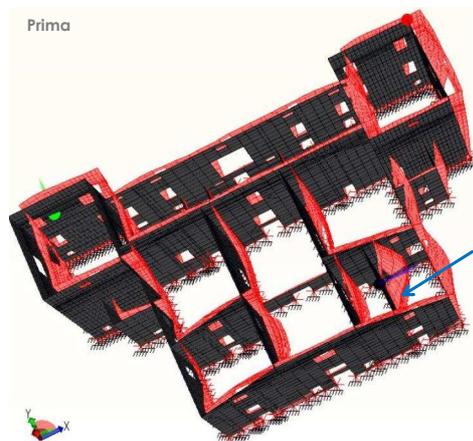
Modellazione Stato di Fatto:
Spostamenti importanti nel muro della scala interna,
spanciamento muri e movimento torrette

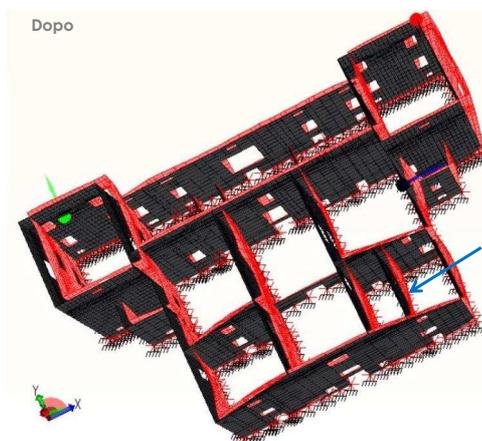
Modellazione dopo gli Interventi:
Grande riduzione spostamento muro scala interna e di
tutte le altre quantità.

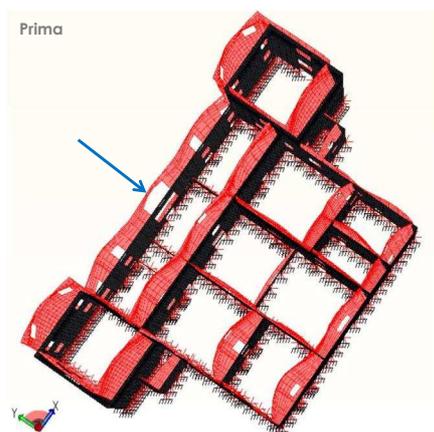
Modellazione Stato di Fatto:
Spostamenti importanti nel muro dell'acetaia e
delle torrette e spanciamenti murari

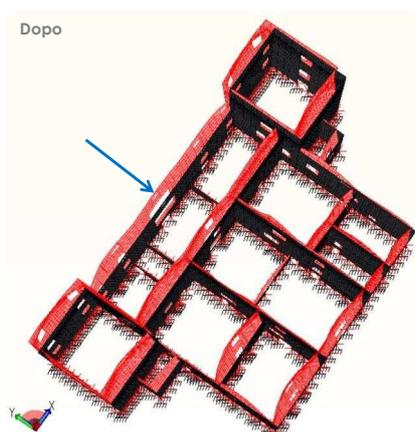
Modellazione dopo gli Interventi:
Notevole riduzione dello spostamento del muro
dell'acetaia e diminuzione generalizzata.
