**RISANARE L'EDILIZIA ESISTENTE,
CASE HISTORY E STRATEGIE D'INTERVENTO**

**RICOSTRUZIONE E RESTAURO CONSERVATIVO DI VILLA
ALESSANDRINI DI STAGGIA**

San Prospero Sulla Secchia (MO) - Reggio Emilia

Ing. Maurizio Colombo

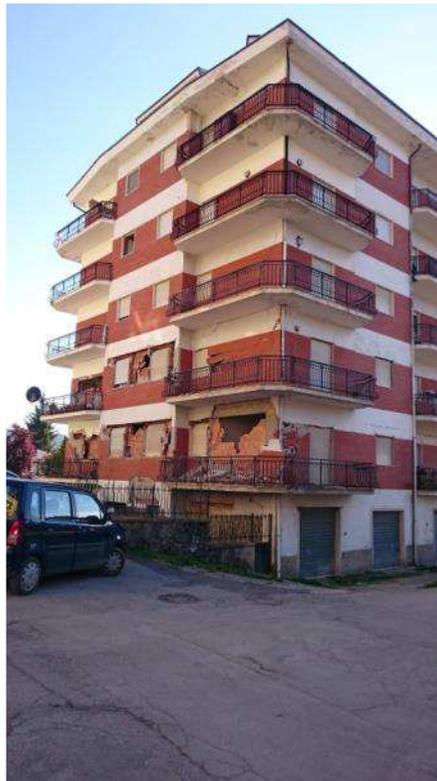
Amatrice:
Edificio in c.a.: danni alle tamponature esterne che hanno collaborato con la struttura in c.a. ad assorbire l'energia del terremoto.

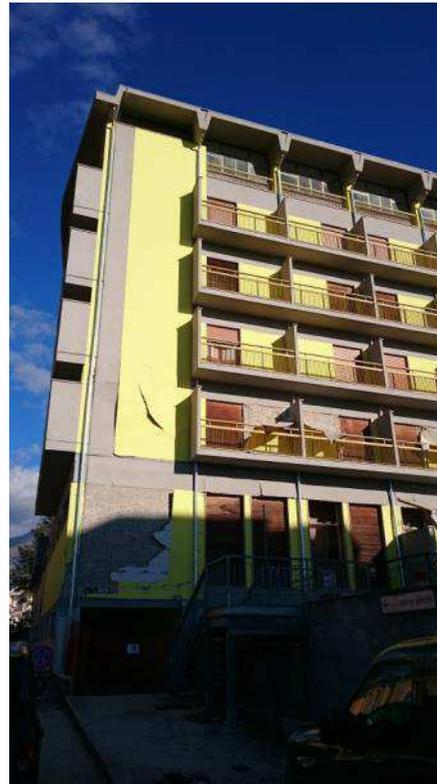
Amatrice:
stesso Edificio in c.a., altro lato: si evidenziano minori danni

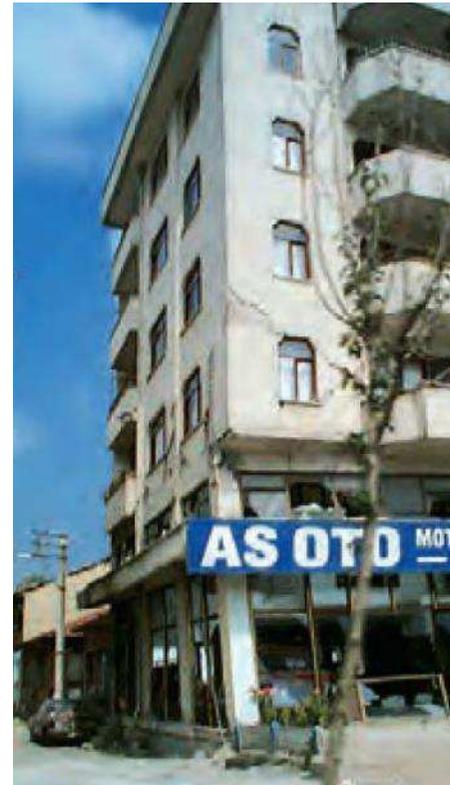
Edificio irregolare in altezza: "piano debole": la parte in elevazione "trasla" e spacca i nodi al primo piano.

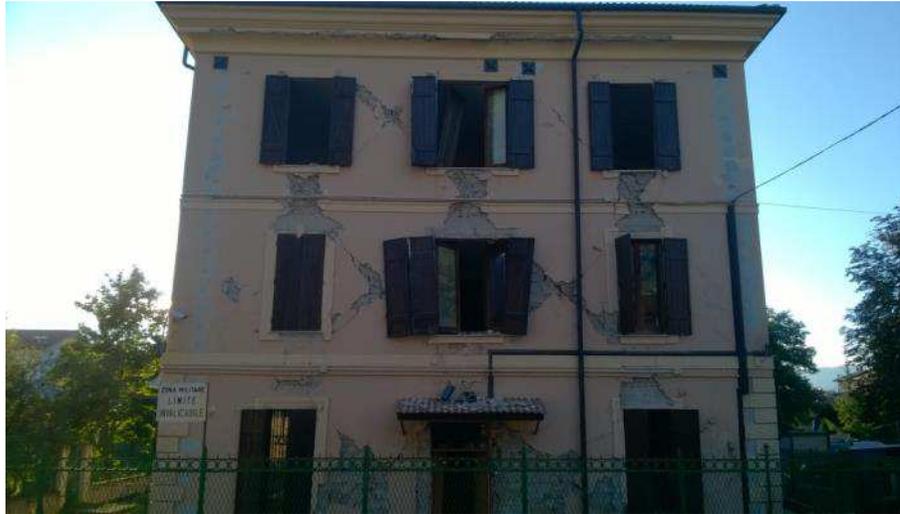
Amatrice - Caserma Carabinieri
Catene in sommità e fessurazioni ad "X"

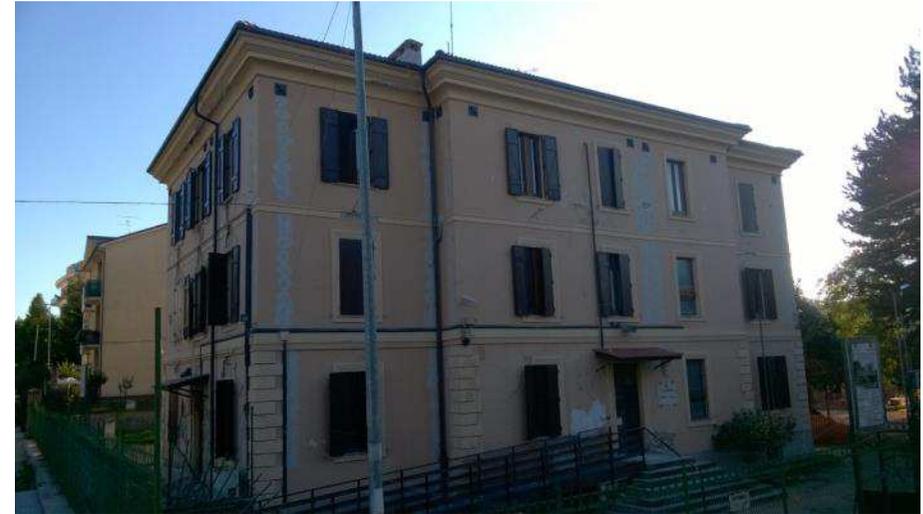
Amatrice - Caserma Carabinieri
Nell'altra direzione si evidenziano meno danni

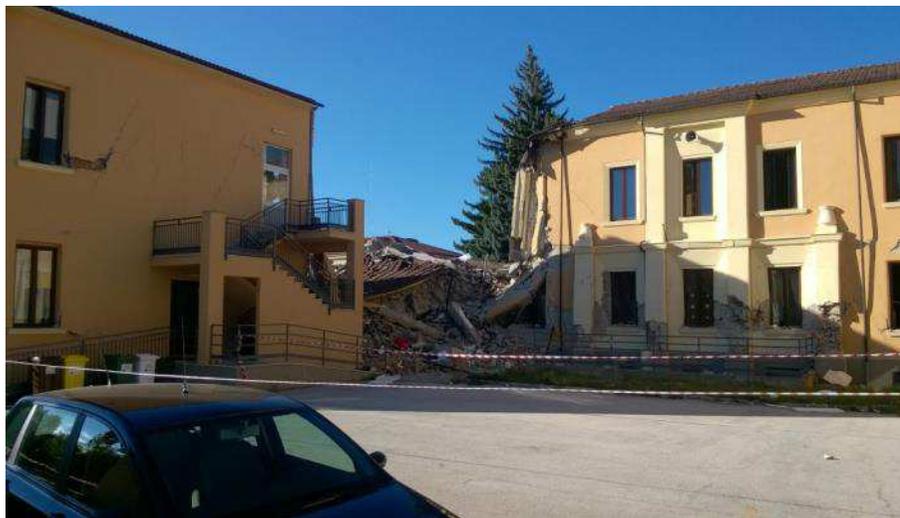
Scuola Amatrice: edificio al "L"
Crollo dell'angolo per concentrazione sollecitazione

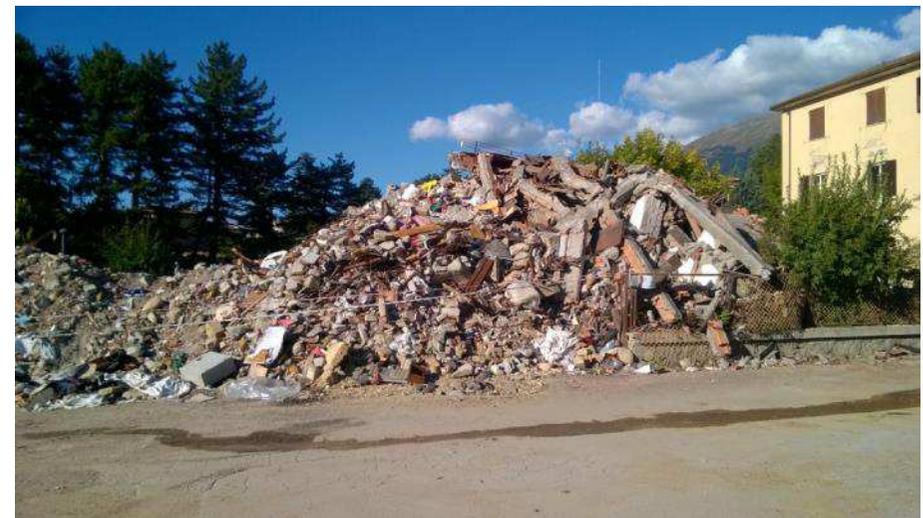
Amatrice: Crollo di un edificio in prossimità della Scuola e del palazzo della slide 2

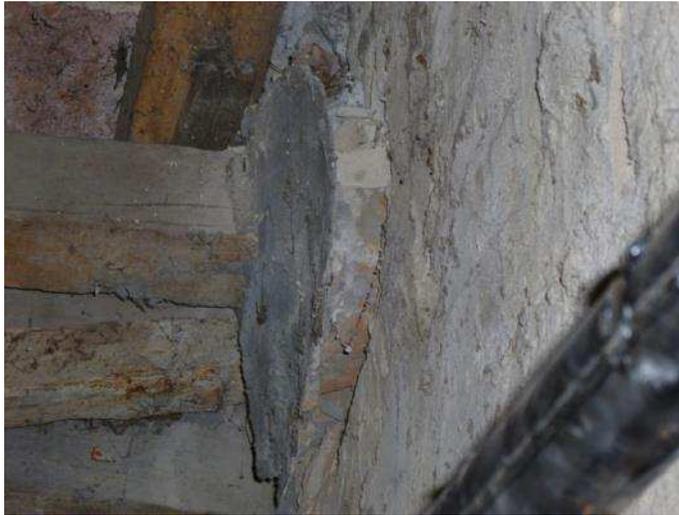
Villa Alessandrini – La trave in legno spinge in fuori il muro che non rientra più.

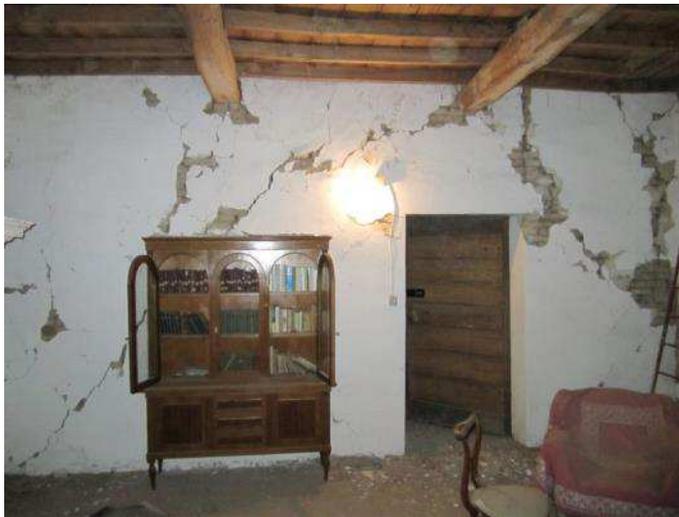
Villa Alessandrini – Effetto di carichi concentrati e contatto Torrette-Acetaia

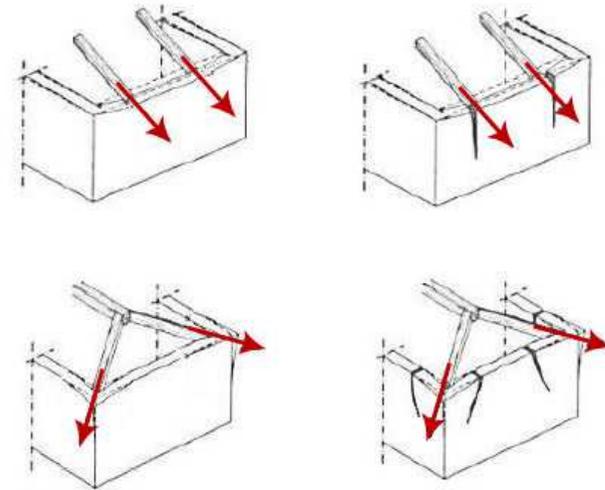
Forme spingenti: per Villa Alessandrini situazione Acetaia e Torrette

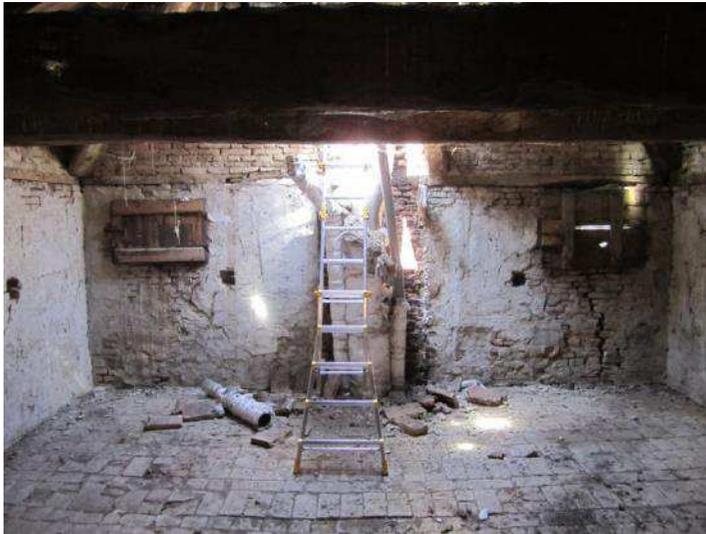
Villa Alessandrini
Solaio imbarcato e fessurazione muri

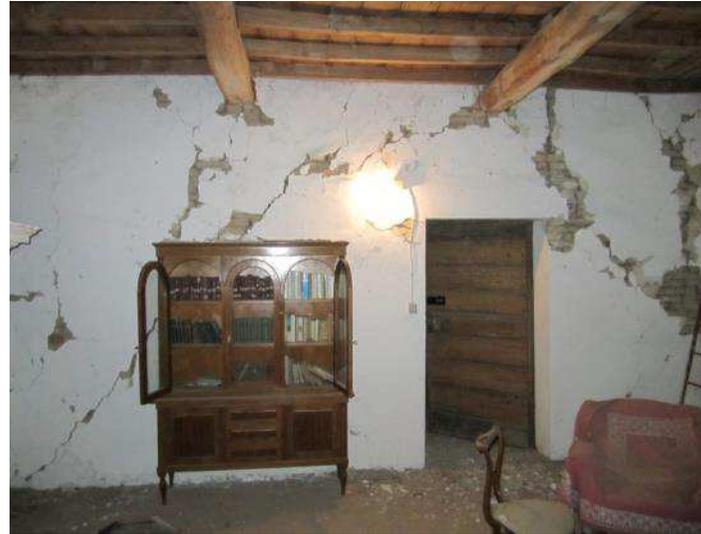
Villa Alessandrini - Fessurazioni ed effetto carichi concentrati

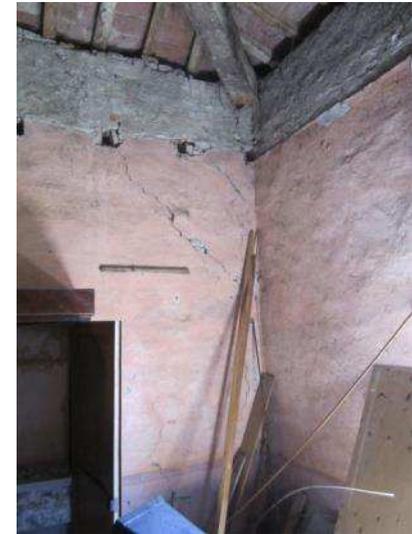
Villa Alessandrini - Spigolo torrette

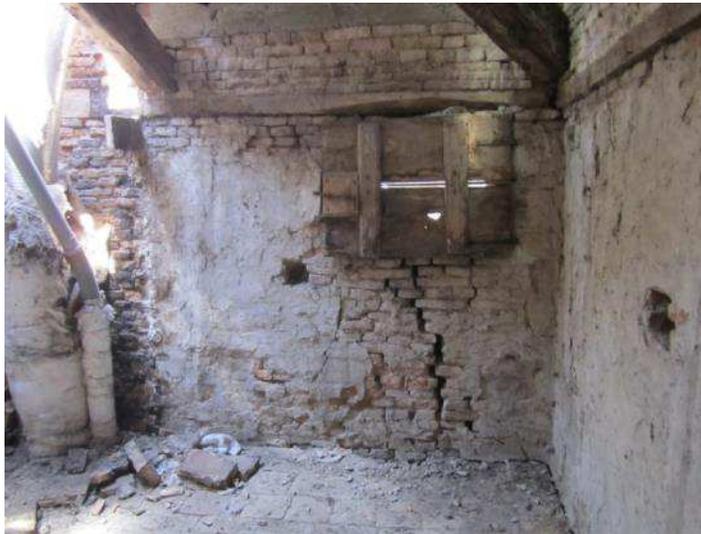
Villa Alessandrini
Importanti fessurazioni e crolli locali

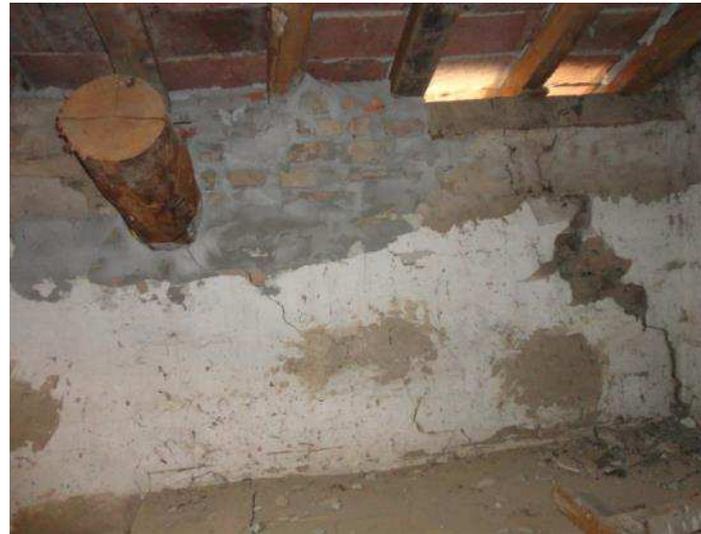
Villa Alessandrini
Innesto di una trave in legno e tetto

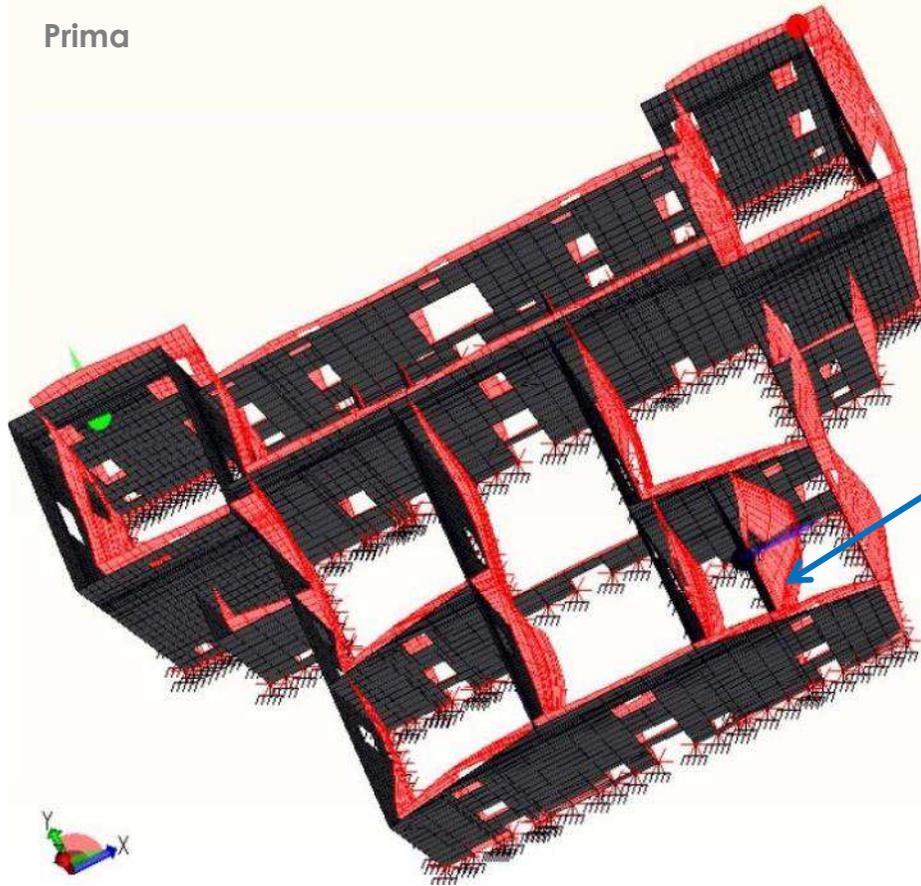
Modellazione Stato di Fatto:
Spostamenti importanti nel muro della scala interna,
spanciamento muri e movimento torrette

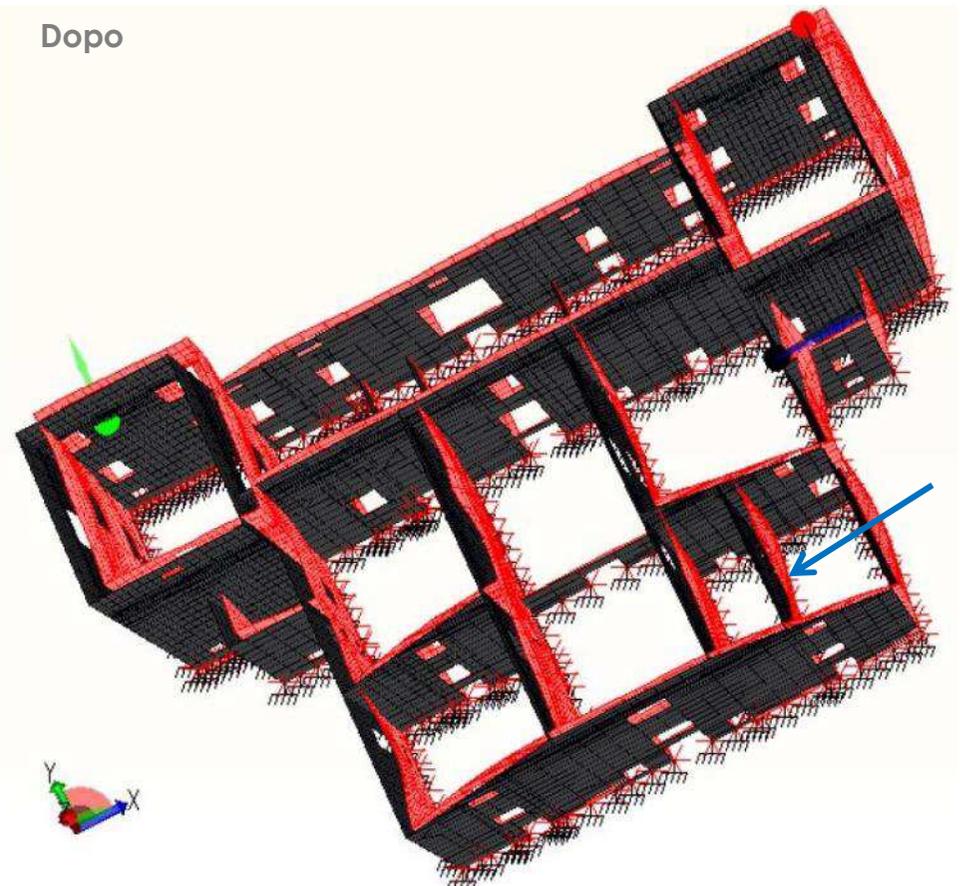
Modellazione dopo gli Interventi:
Grande riduzione spostamento muro scala interna e di
tutte le altre quantità.

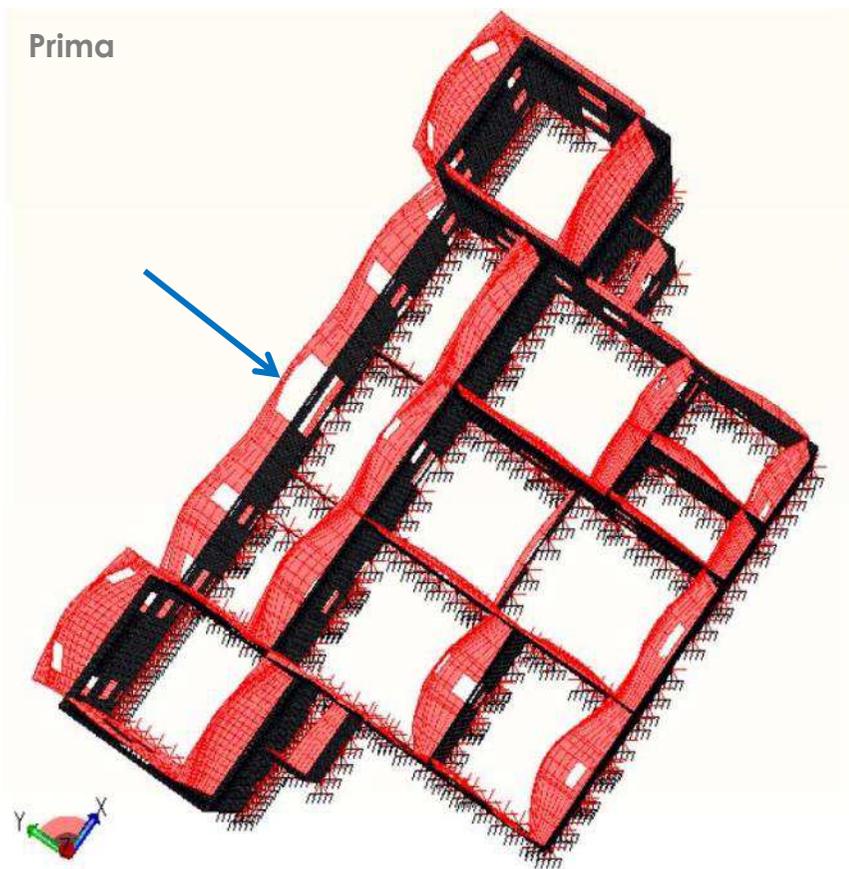
Modellazione Stato di Fatto:
Spostamenti importanti nel muro dell'acetaia e delle torrette e spancamenti murari

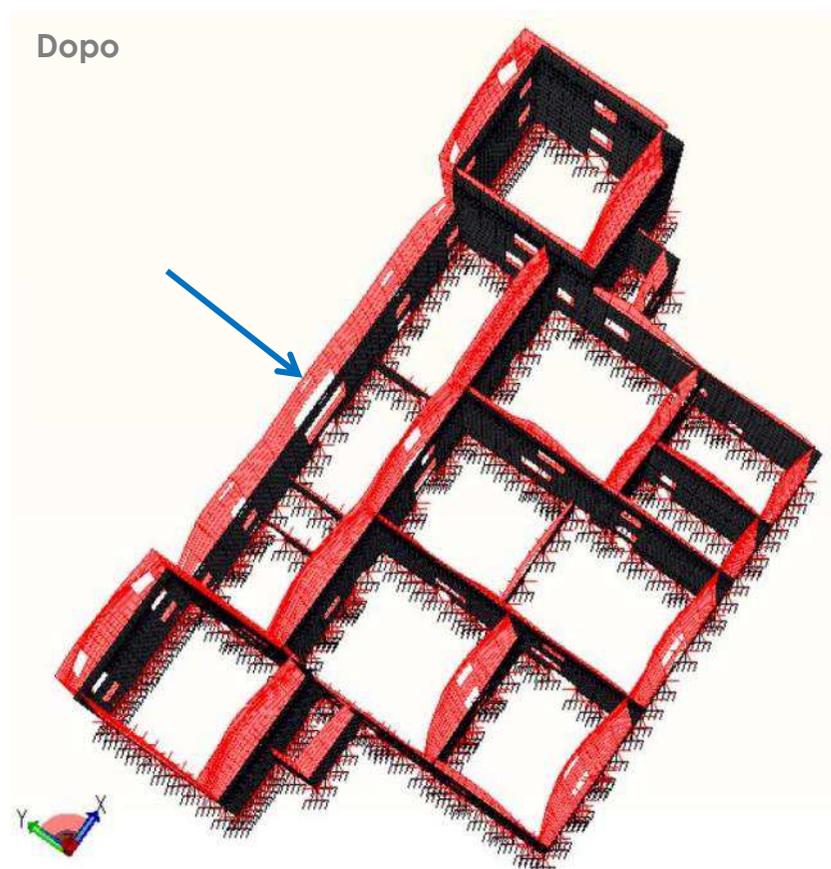
Modellazione dopo gli Interventi:
Notevole riduzione dello spostamento del muro dell'acetaia e diminuzione generalizzata.
