ARTICOLO TECNICO su IL GIORNALE DELL'INGEGNERE

1 LA POPOLAZIONE, IL TERRITORIO

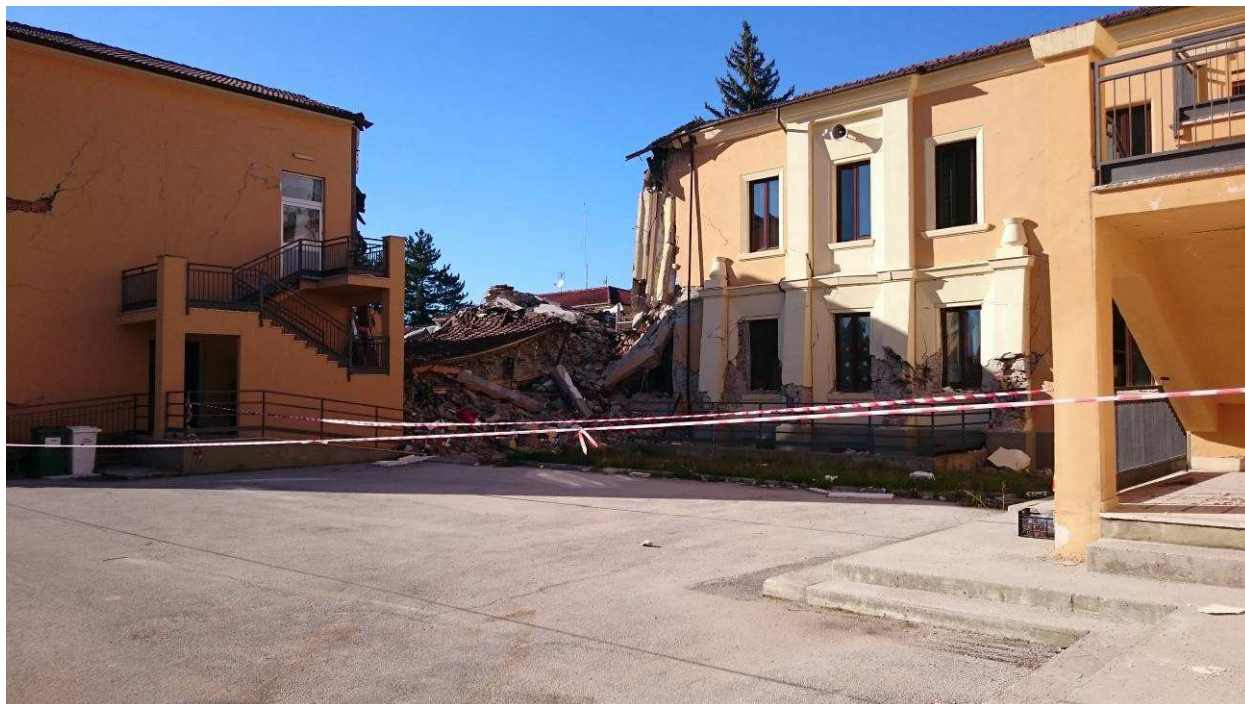
- **Regolarità in pianta:** vale anche per gli edifici in muratura ed è ben evidente ad esempio negli effetti sull'angolo tra le due ali della scuola di Amatrice (foto 1).

FOTO 1: Importanza della regolarità in pianta : Scuola di Amatrice.

Il crollo è avvenuto all'incrocio delle due ali, dove si registrano forti concentrazioni delle sollecitazioni sismiche.

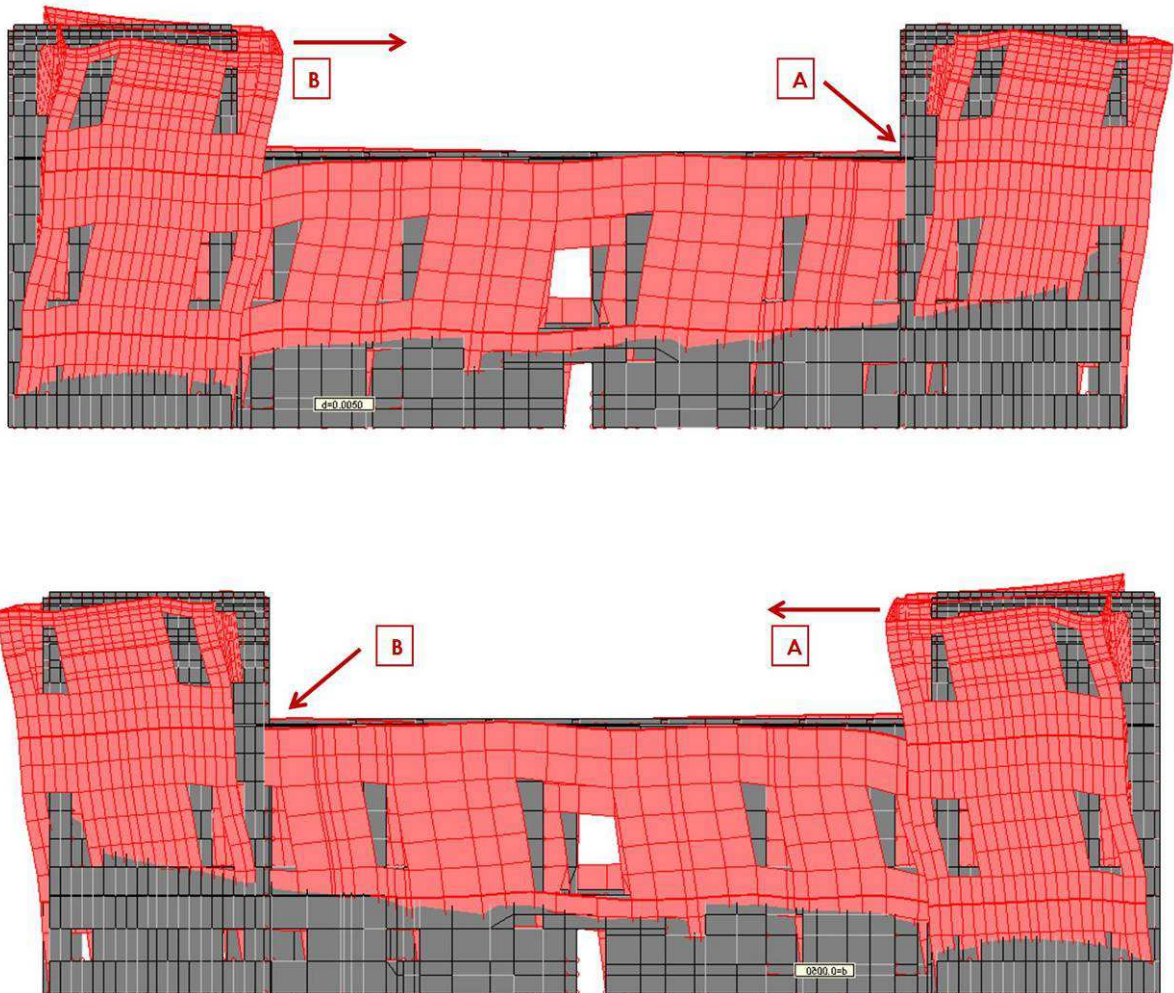
- **Regolarità in elevazione:** anche in questo caso, le porzioni a diversa altezza generano grandi concentrazioni di sforzi nei punti di contatto (villa Alessandrini, terremoto Emilia (foto 2)

FOTO 2: Importanza della regolarità in elevazione : Villa Alessandrini (San Prospero - Emilia)

Nel loro moto alterno, le due torrette laterali generano al contatto con il corpo centrale forti sollecitazioni; qui si sono avuti i maggiori danni.

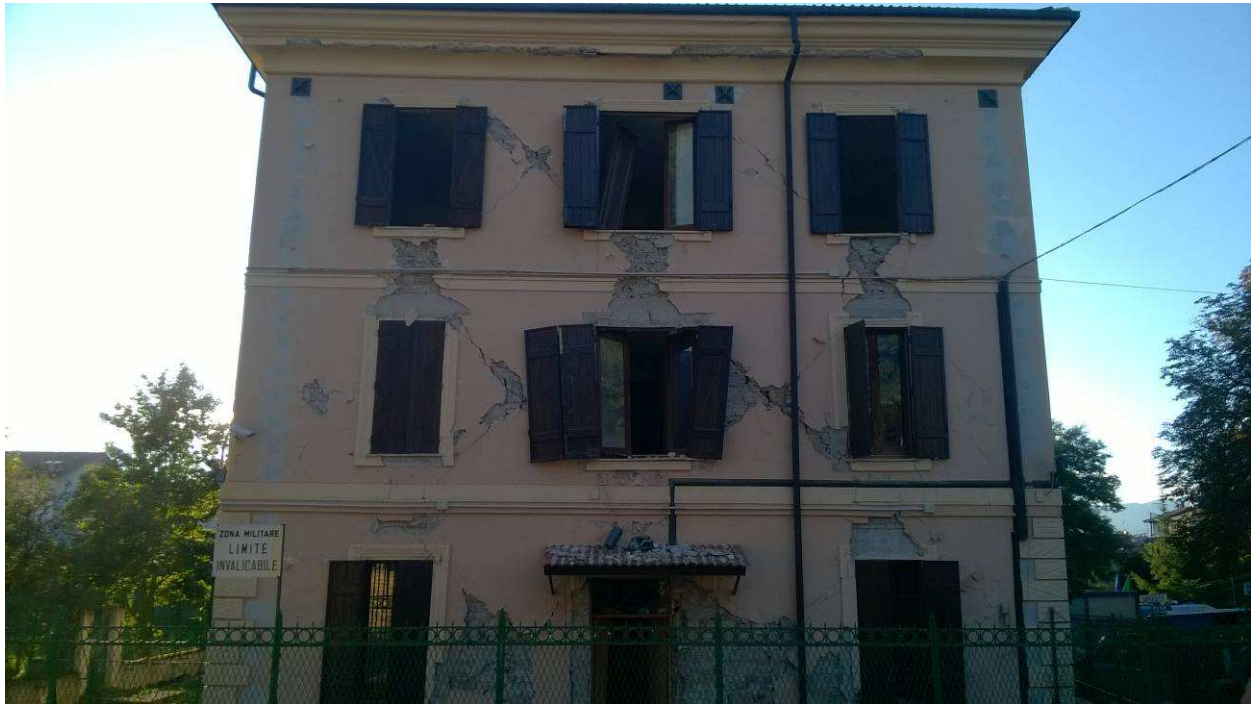
- La caserma dei carabinieri di Amatrice (foto 3), dove la presenza delle catene ha consentito ai maschi murari di mettere in gioco tutta la propria resistenza evitando il crollo; la caserma è poi crollata a seguito delle scosse successive ma senza fare morti
- Una piazza a Colle, fraz. di Montegallo (foto 4), dove l'edificio a sx del fronte ha le catene ed è stato in piedi mentre quelli adiacenti hanno subito danni gravissimi

FOTO 3: Importanza delle catene (effetto scatola) : Caserma dei Carabinieri di Amatrice.

La presenza delle catene ha permesso alle murature sottostanti di mettere in campo tutte le proprie risorse di resistenza; l'edificio ha resistito alla scossa di agosto, pur con danneggiamenti fortissimi. La stabilità precaria è stata poi definitivamente superata con la l'evento del 30 ottobre dopo il quale l'edificio è collassato; senza generare vittime.

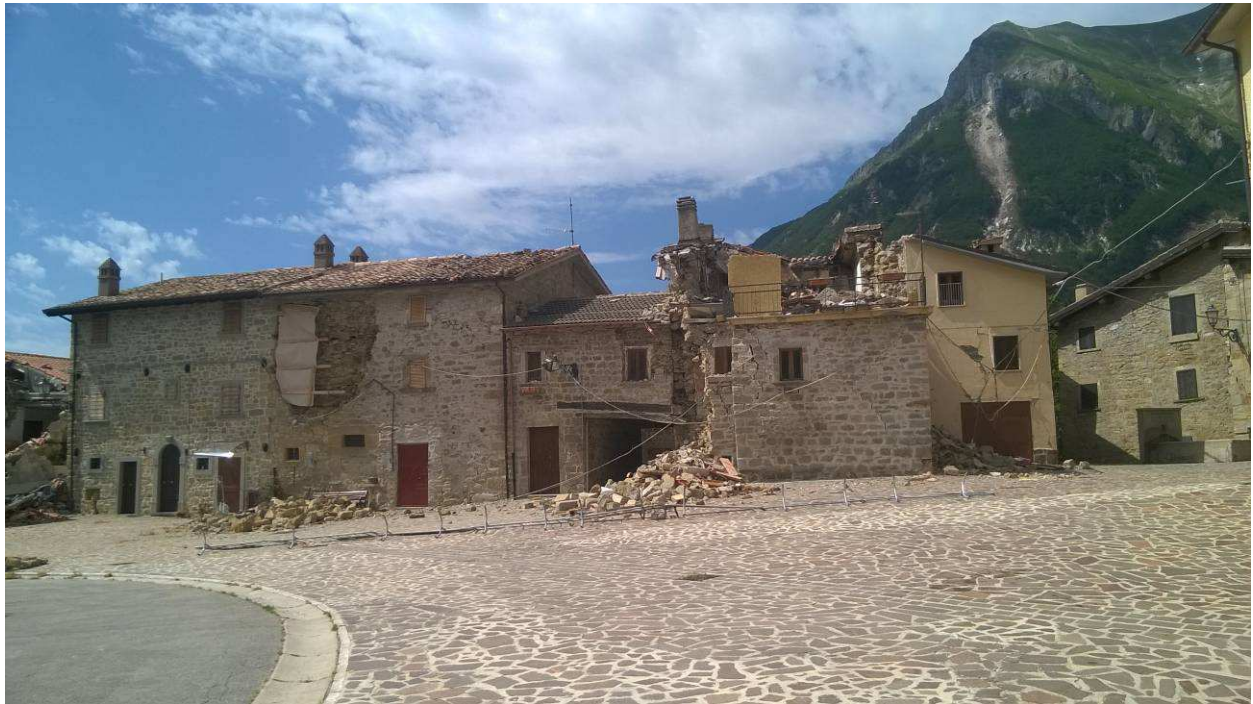
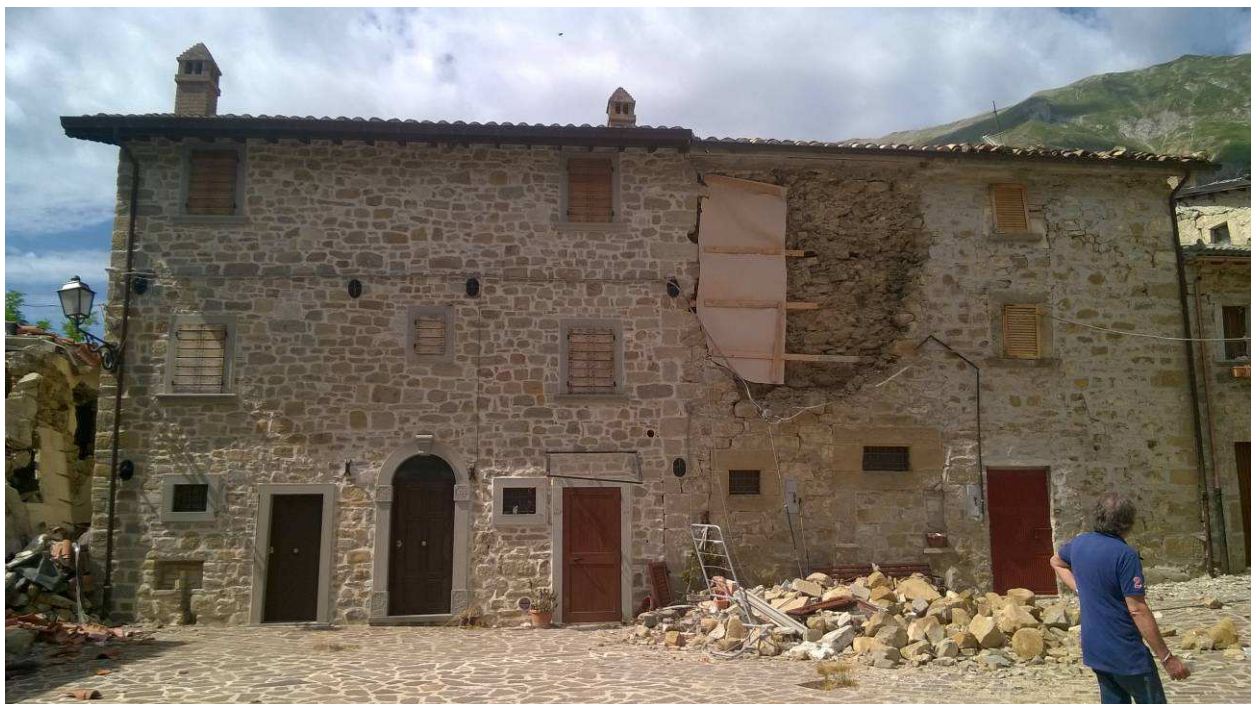
- Lo stesso edificio della foto 4 dove è stato usato in concomitanza con le catene: ottimo.
- Un altro edificio della stessa piazza di Colle (perpendicolare al precedente) (foto 5) che è rimasto in piedi pur essendo più esposto per via della collocazione terminale nell'aggregato e con piano a mezzacosta.

FOTO 4 e 4.1: due interventi concomitanti: catene e giunti: Montegallo, frazione Colle.

L'edificio sulla sinistra non ha subito danneggiamenti rilevanti all'esterno grazie alla presenza delle catene e della chiusura con malta dei giunti esterni; viceversa quelli adiacenti, evidentemente privi di manutenzione, hanno subito crolli parziali.

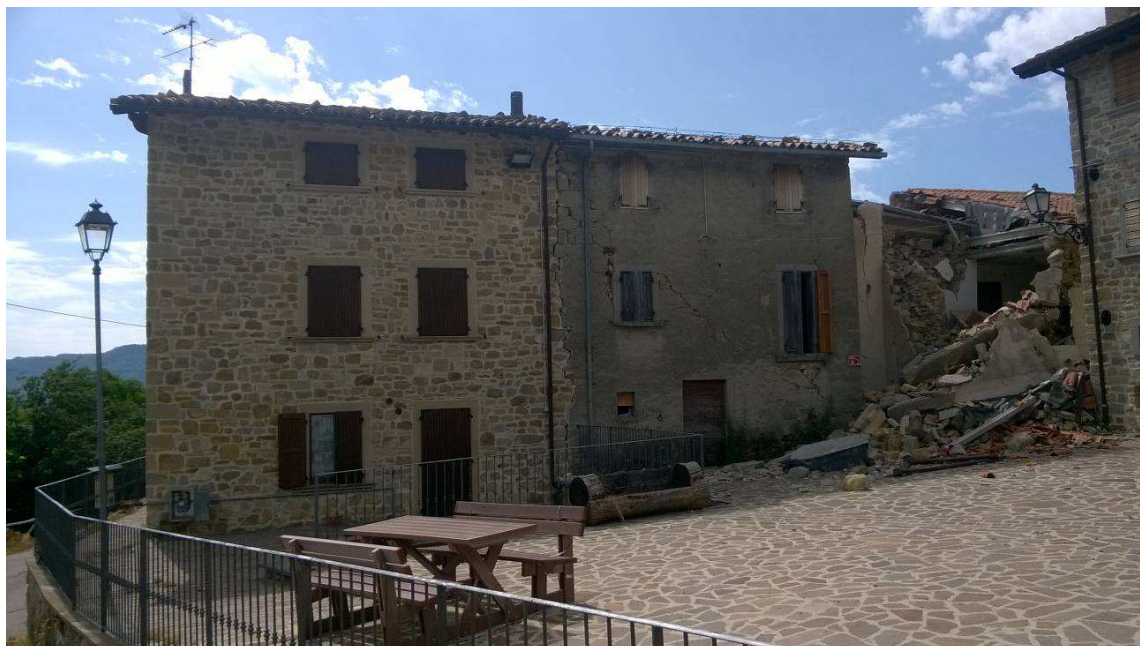
FOTO 5: buona manutenzione dell'edificio con chiusura dei giunti: Montegallo, frazione Colle. Nella stessa piazza delle foto precedenti, anche questo edificio, pur essendo di estremità (e quindi potenzialmente più esposto) ha ben resistito, contrariamente a quelli adiacenti.

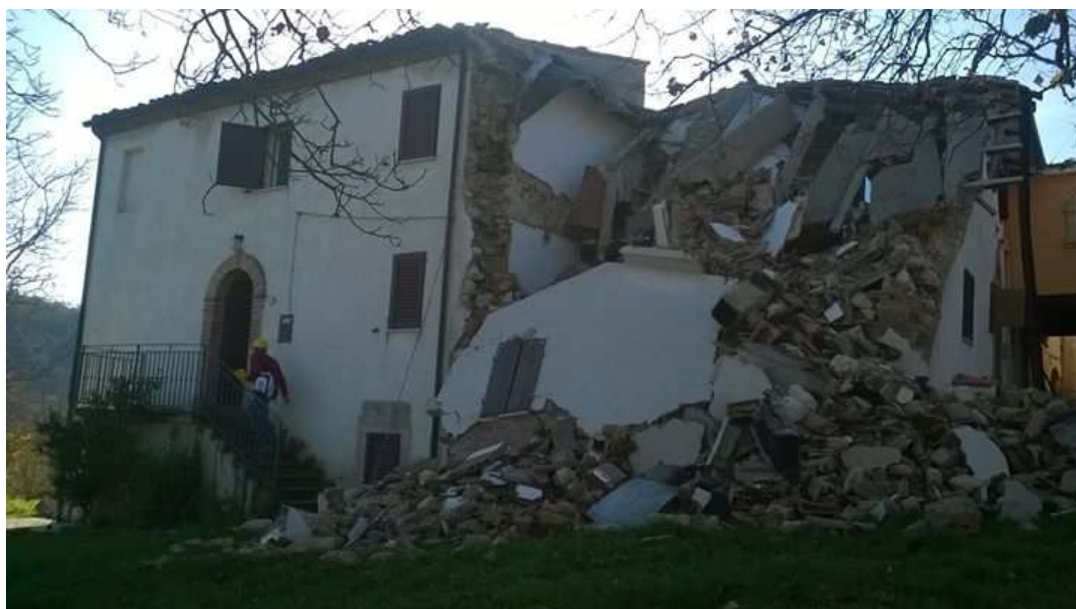
- Due edifici a Sarnano, loc. Terro (foto 6): l'edificio a sinistra è stato rinforzato con intonaco armato ed ha resistito, quello di destra ... no.

FOTO 6: Intervento con intonaco armato: Sarnano, loc. Terro. Due edifici simili; quello di sinistra però è stato trattato con intonaco armato ed ha resistito, mentre quello di destra no, ed è collassato.

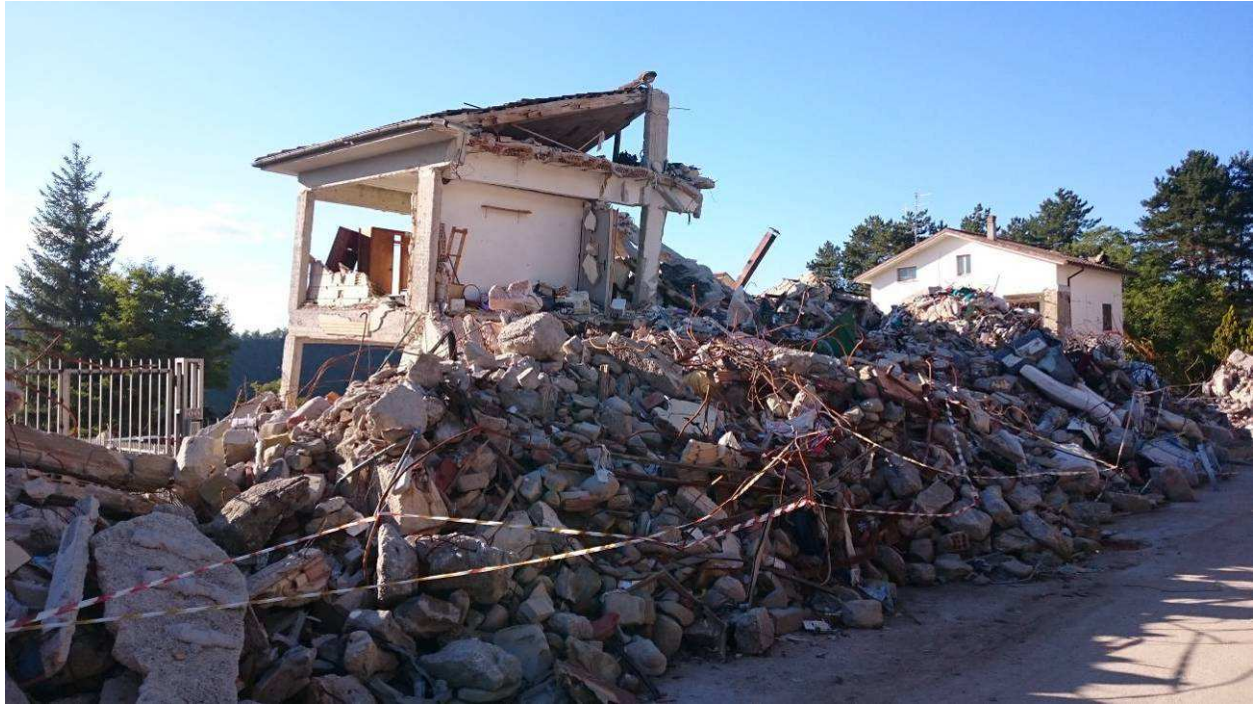
- **Gli edifici in c.a. hanno generalmente resistito bene** senza provocare crolli; fa eccezione una palazzina di Amatrice, tristemente famosa per il numero di vittime che ha provocato, e dove nella porzione emergente tra le macerie sparse al suolo, si percepisce una certa sproporzione tra le travi (alte e rigide) ed i pilastri (molto snelli). (foto 7)

FOTO 7: Uno dei pochi edifici in c.a. crollati: Casa popolare Ater di Amatrice (19 morti)

L'edificio è sotto indagine della Magistratura. Non sfugge però la sproporzione tra le travi (alte e rigide) ed i pilastri estremamente snelli.

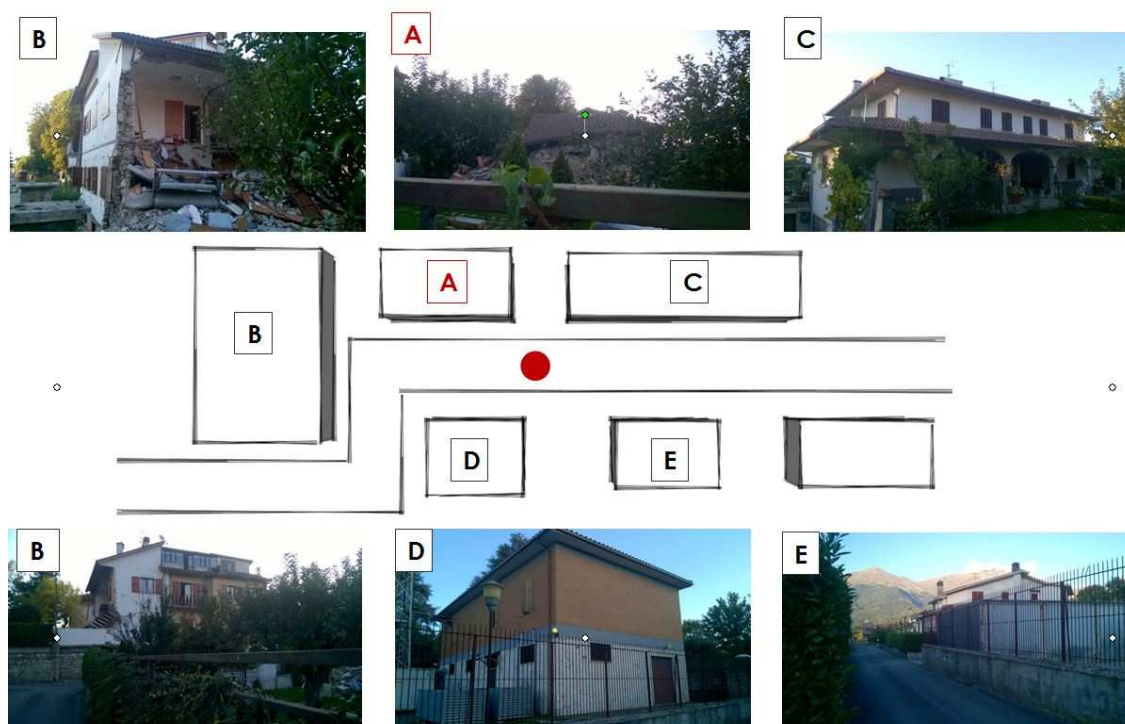
Amatrice (foto 8): La foto mostra alcuni edifici molto vicini ad uno completamente crollato e che hanno subito danneggiamenti molto differenti (la sequenza di foto è fatta restando fermo sul posto e semplicemente ruotando di 360° la presa):

- L'edificio C, posto accanto a quello crollato (A) da cui dista circa 10m, non ha subito il minimo danno
- L'edificio B è parzialmente crollato
- L'edificio D, posto anch'esso a soli 10m dall'ed. A, è completamente integro
- Nel resto della via altri edifici rimasti integri.
- La foto ravvicinata (foto 8.1) mette in evidenza la composizione muraria di cui si è detto e la presenza di un solaio rigido e pesante in copertura, che ne hanno causato il crollo pur essendo di un solo piano.

FOTO 8: Diverso comportamento a brevissima distanza: Amatrice

L'edificio A è completamente crollato, mentre il B è sventrato: accanto edifici che non hanno segni di evidente danneggiamento; in particolare a 10m di distanza da A, l'edificio C è perfettamente integro.

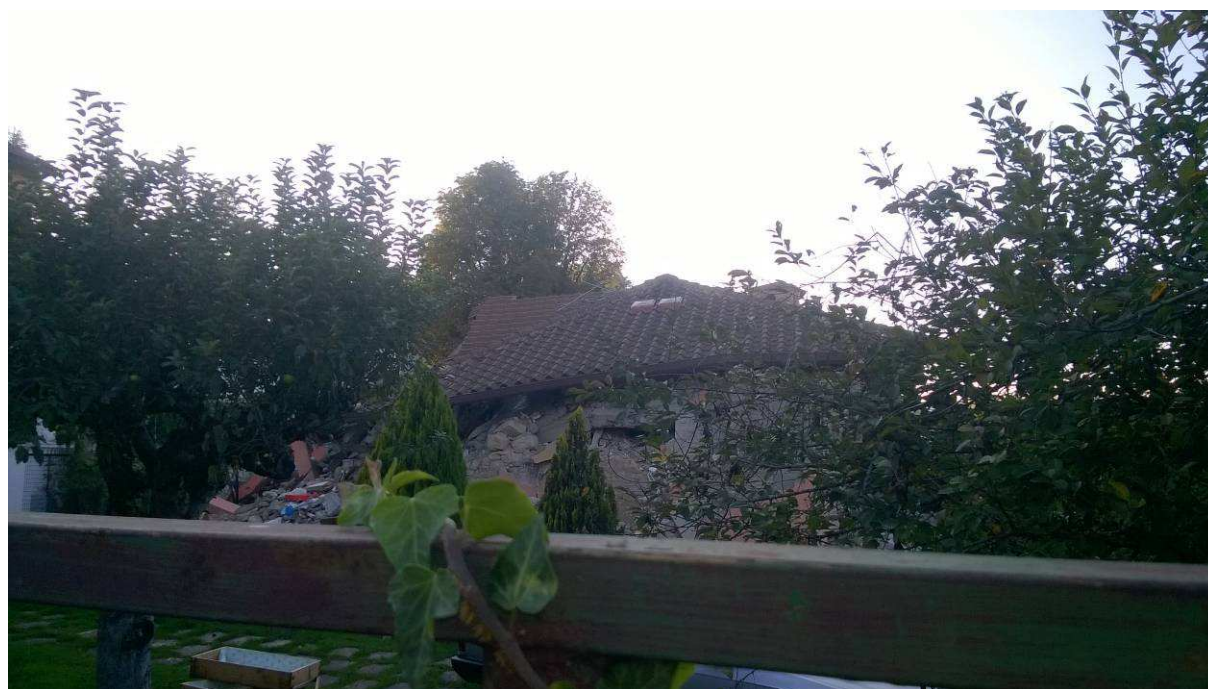
FOTO 8.1: l'edificio collassato: muratura in pietra, malta povera, solaio pesante e rigido.

le falde del tetto sono quasi integre, segno che il solaio ha fatto come da coperchio.

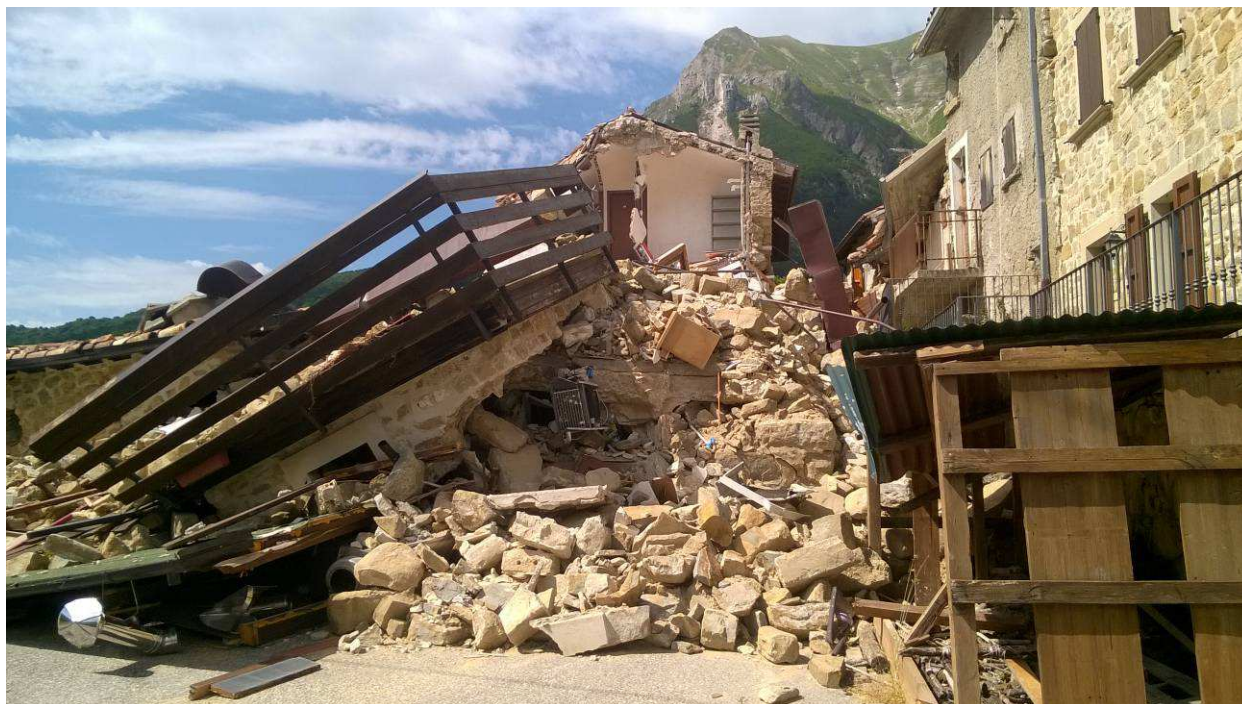
O ancora, a Montegallo (foto 9) l'edificio crollato è a pochi metri da uno rimasto in piedi (per inciso quello della precedente foto 5); anche in questo caso colpiscono la stessa conformazione muraria, il solaio rigido in sommità alle murature e la ridotta altezza.

FOTO 9: Diverso comportamento a brevissima distanza: Montegallo, frazione Colle

L'edificio crollato si trova a pochi metri da uno rimasto integro, che, per inciso è lo stesso della foto 5. Stessa conformazione strutturale dell'edificio di Amatrice visto in precedenza (foto 8).

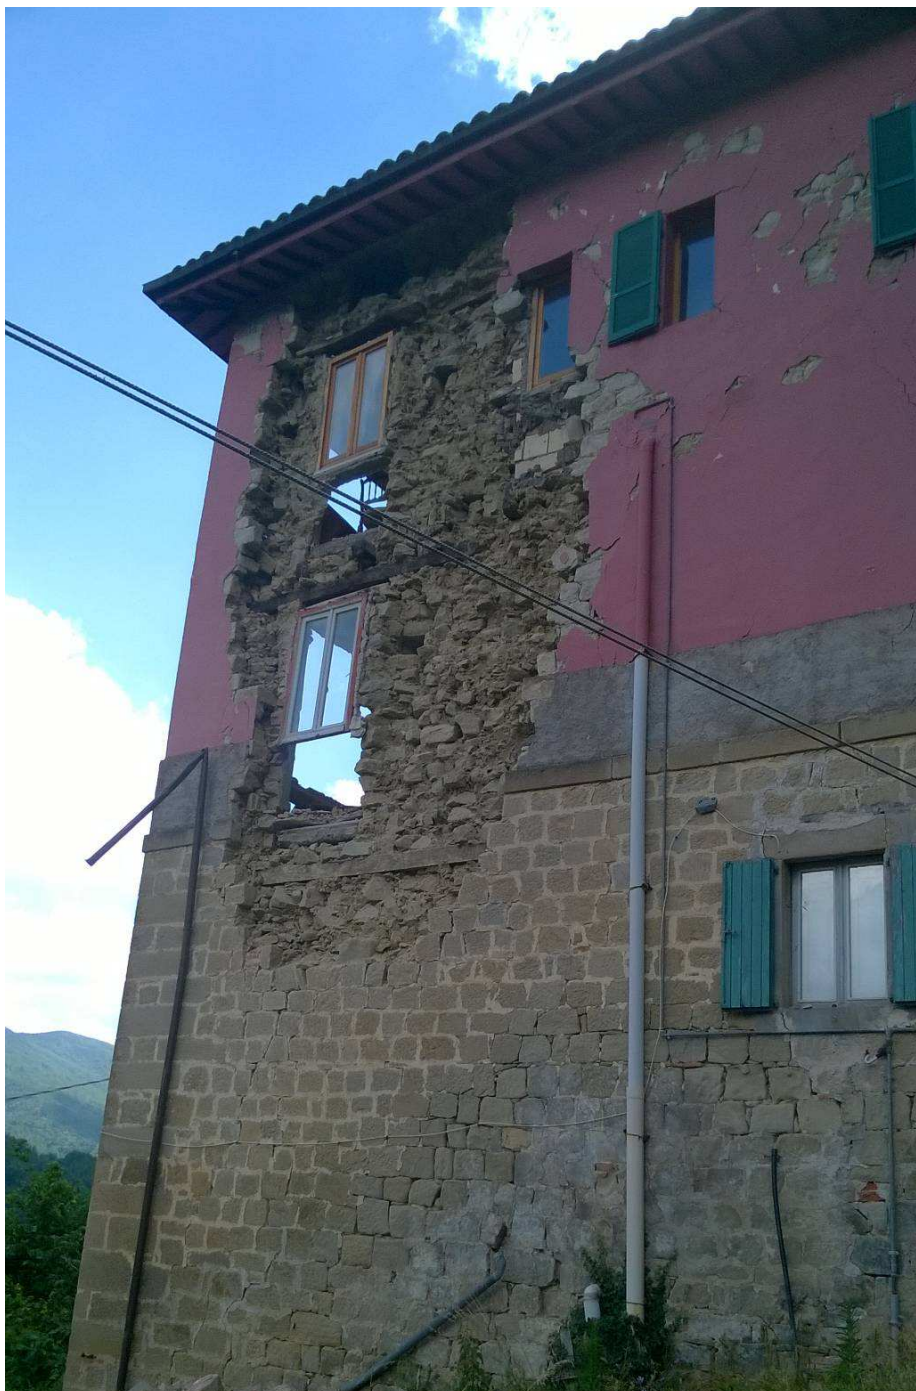
Un'idea dell'estrema fragilità di questa tipologia muraria ci è data ad esempio dalla foto 10 dove i telai delle finestre sono rimasti integri, mentre le murature attorno sono completamente crollate; il fatto che i vetri siano rimasti integri significa che il livello di sollecitazioni trasmessi dalle murature è stato molto basso, e che le murature stesse si sono rivelate più fragili delle finestre e soprattutto dei vetri contenuti !!

FOTO 10: Estrema fragilità della tipologia muraria.

I telai delle finestre sono integri ed anche i loro vetri; attorno la muratura si è disarticolata e crollata. **Risultano completamente ribaltate le scale di fragilità che abbiamo in mente.**

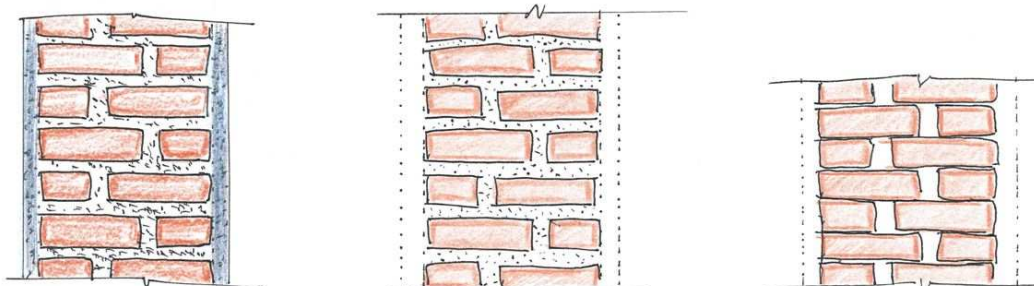
IMPORTANZA CARATTERISTICHE COSTRUTTIVE – EDIFICIO IN MURATURA DI MATTONI

COMPOSIZIONE:

Mattoni = Scheletro
Malta = Muscolatura
Intonaco = Pelle

VIA L'INTONACO:

Mattoni e Malta Stanno in posizione grazie alla loro forma. Non c'è più la protezione della "pelle" e quindi più soggetto a degrado.

VIA LA MALTA:

I Mattoni si compattano ma mantengono la "forma" originaria.

Quindi le murature di mattoni o in pietra squadrata hanno una stabilità intrinseca. Crollano o si danneggiano se le azioni di compressione o di taglio sono superiori alla resistenza dei materiali:

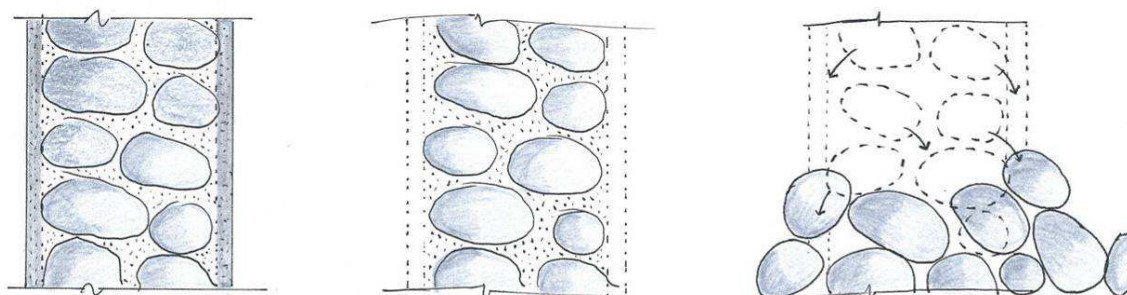
IMPORTANZA CARATTERISTICHE COSTRUTTIVE – EDIFICIO IN MURATURA DI PIETRE STONDATE

COMPOSIZIONE:

Pietre = Scheletro
Malta = Muscolatura
Intonaco = Pelle

VIA L'INTONACO:

Le Pietre esercitano sulla Malta delle forze radiali che non hanno contrasto all'esterno.

VIA LA MALTA:

Le Pietre rotolano una sull'altra e CROLLANO.

Quindi le murature in pietre stondate hanno una vulnerabilità intrinseca. Se vengono a mancare la "pelle" o la "muscolatura" lo scheletro crolla per il solo effetto del proprio peso.

È un effetto paragonabile alla LIQUEFAZIONE dei terreni.

L'effetto finale è in tutto e per tutto assimilabile alla liquefazioni dei terreni e deve essere ricompreso nelle normative di riferimento delle murature. Il paragone con la "pelle" del corpo umano ha il senso di indicare che occorre individuare interventi "delicati" e contenitivi.
