Nota dell'Ordine degli Ingegneri della Provincia di Milano e della sezione operativa di **IPE-Milano** su prefabbricati di tipo isostatico

Milano, maggio 2018

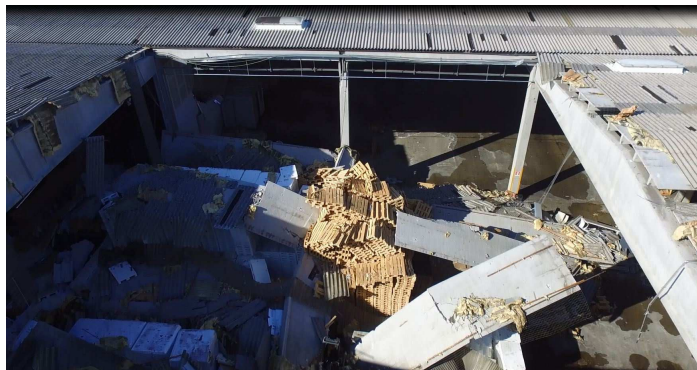
Quanto sopra descritto appare un difetto di sistema, non locale, perché è dimostrato dal fatto che il fenomeno si è rilevato in due capannoni con caratteristiche simili localizzati nella provincia milanese, uno dei quali oggetto di un recente crollo, che ha coinvolto una superficie di circa 500 mq di copertura (trave a doppia pendenza e tegoli, vedi foto n.1). È importante sottolineare che si tratta di un problema sistemico poiché i due capannoni sono stati prodotti da ditte diverse e progettati da altrettanti diversi professionisti; le azioni di contatto impegnano una quota parte di attrito perfettamente in linea con le prescrizioni legislative del periodo di costruzione.

Foto 1:
La porzione crollata fortunatamente senza vittime

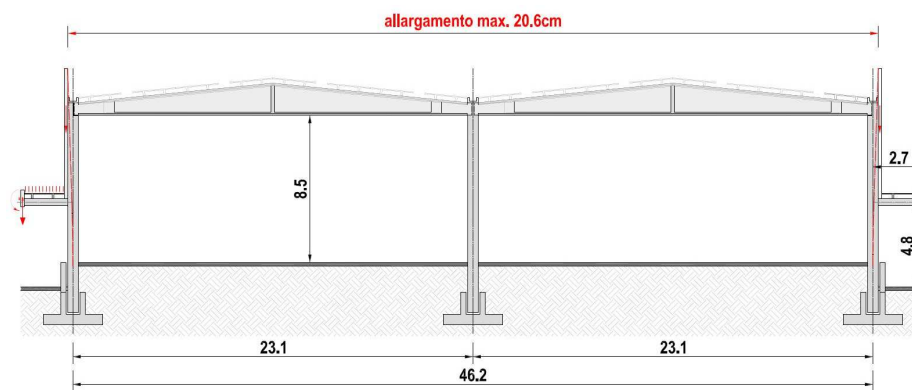
Il primo capannone - oggetto di cedimento – si presenta costituito da una struttura monopiano, con travi a doppia pendenza di lunghezza 23m, interasse tegoli di 10.5m e presenta sui due lati una pensilina, ottenuta con una mensola integrata al pilastro ed aggetto di 2.7m, a sua volta coperta con tegoli in cap. Il secondo è molto simile, se non per il fatto di avere 4 file di pilastri e travi a doppia pendenza di luce leggermente inferiore, ma con pensilina esterna ed altezze analoghe.

Foto 3:
Sezione tipica capannone crollato con mensole le fuoriuscenti dal pilastro.

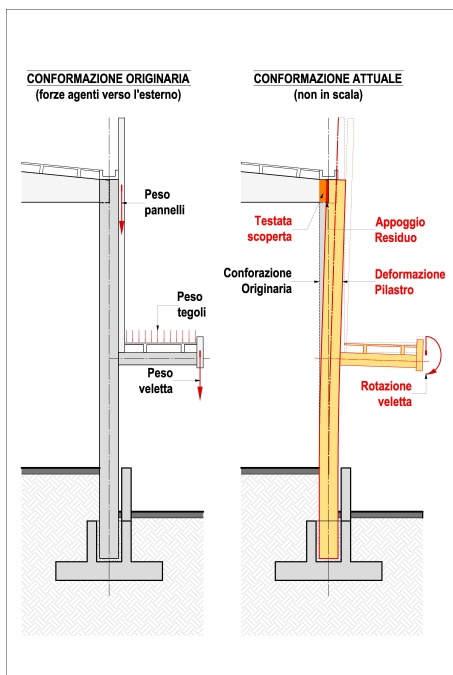
In pratica, si è rilevata una tendenza dei pilastri ad inflettersi verso l'esterno a causa della mensola, con una graduale perdita di efficacia del vincolo per attrito tra trave e pilastro.

Foto 4:
Deformazione naturale pilastro per effetto della mensola, che nel corso degli anni si amplifica per effetti reologici.

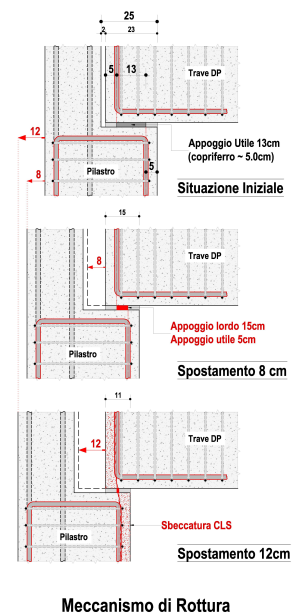
In entrambi i capannoni si sono misurati forti scorrimenti delle travi a doppia pendenza il cui appoggio - nel corso di meno di 20 anni dalla costruzione - si è ridotto di oltre 10cm, riducendo quindi la fascia di contatto trave-pilastro ed impegnando le croste di calcestruzzo oltre il copriferro, con il conseguente rischio di crollo improvviso, per ora avvenuto solo nel primo capannone.

Foto 5:
Situazione appoggio all'aumento dello scorrimento delle travi e interessamento delle fasce di calcestruzzo oltre il copri ferro.

Occorre pertanto una pronta presa di coscienza di tale problematicità e per questa ragione l'Ordine degli Ingegneri della Provincia di Milano e IPE - Sezione Operativa di Milano consigliano un immediato intervento di monitoraggio dei capannoni per individuare quelli che presentano tale tipologia costruttiva, al fine di valutare lo stato d'avanzamento dello scorrimento travi-pilastro e intervenire, eventualmente, di conseguenza con interventi contenitivi.
