**DESCRIZIONE**

Al fine di garantire gli standard di sicurezza richiesti, si è reso necessario certificare la portata delle lastre in vetro della sala velario e di una zona di copertura dei resti storici, lasciati a vista tramite una pavimentazione trasparente.

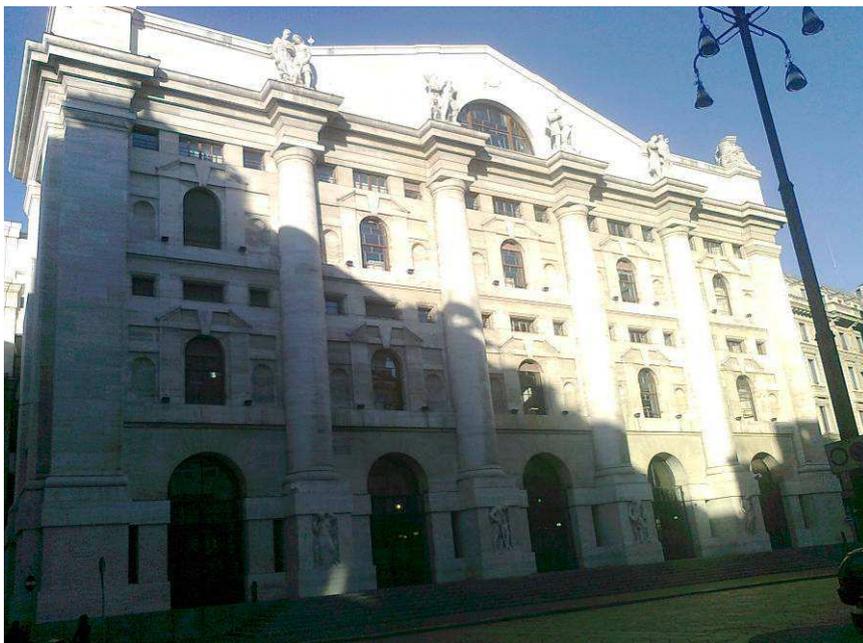
Spostamenti sulla lastra per un sovraccarico di 50 kg distribuito;

Nel centro della lastra:

Gli elementi in vetro esistenti sono stati pertanto analizzati con modelli ad elementi finiti per valutare tutte le possibilità di carico.

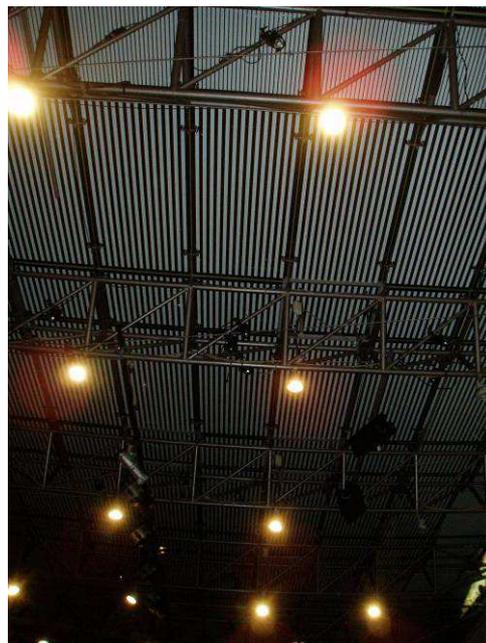
Deformata per un carico concentrato di 120 kg

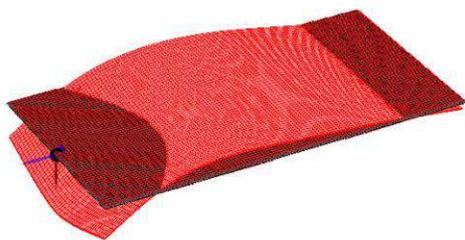
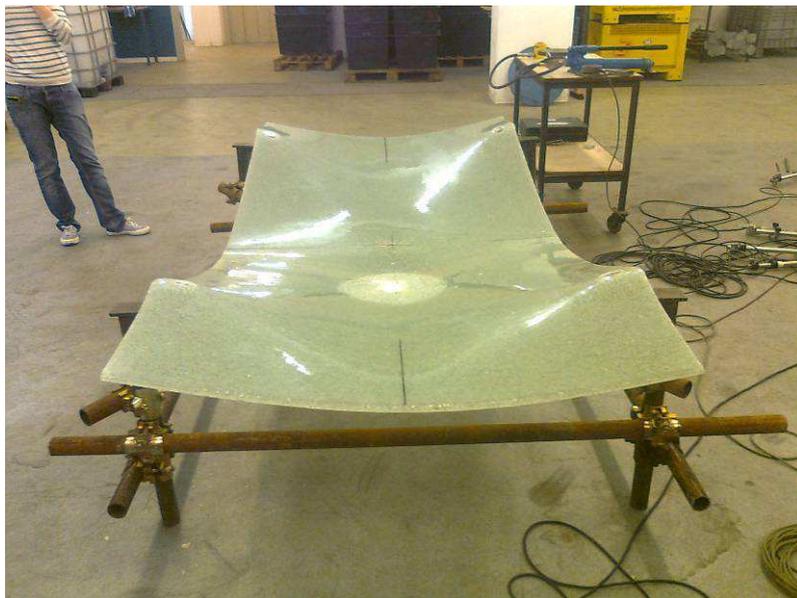
Le valutazioni numeriche sono state inoltre validate mediante prove di carico organizzate imponendo gli stessi schemi di vincolo; l'esito delle prove ha confermato le valutazioni numeriche in termini deformativi, ed ha mostrato inoltre un ampio margine di sicurezza nei confronti delle sollecitazioni e della rottura.

Per le lastre del velario questa è avvenuta ad un valore di carico più che doppio rispetto alle previsioni di normativa e solo dopo l'urto ripetuto con una mazza nel punto centrale; a rottura avvenuta la lastra si è disposta come se fosse in tessuto anziché in vetro.
