# I.P.E. MILANO

## IL SISMA in EMILIA DEL 2012 – La nascita di I.P.E.

## IL SISMA IN CENTRO ITALIA DEL 2016 – Differenza dell'aspetto delle macerie

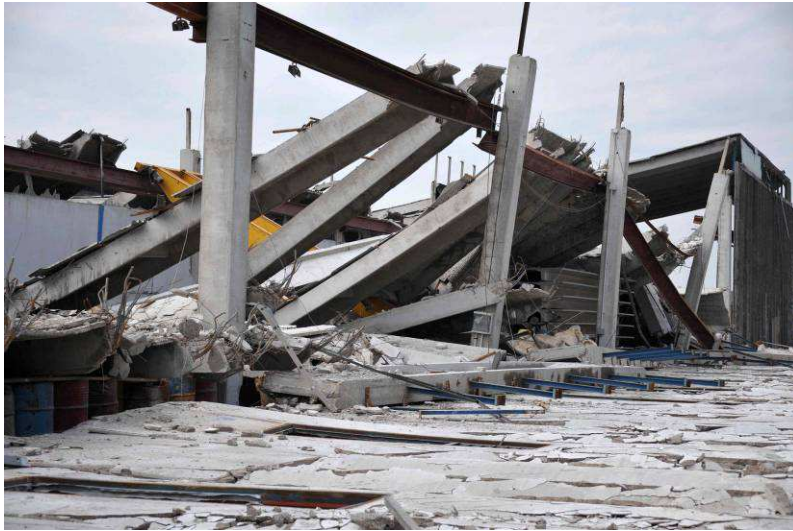
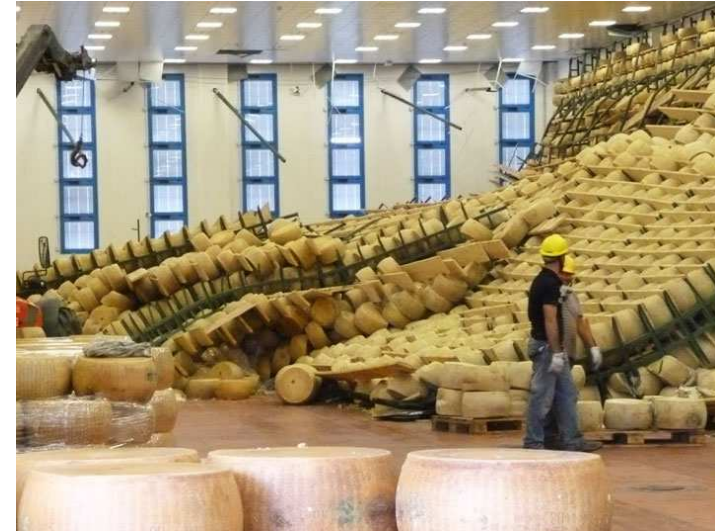
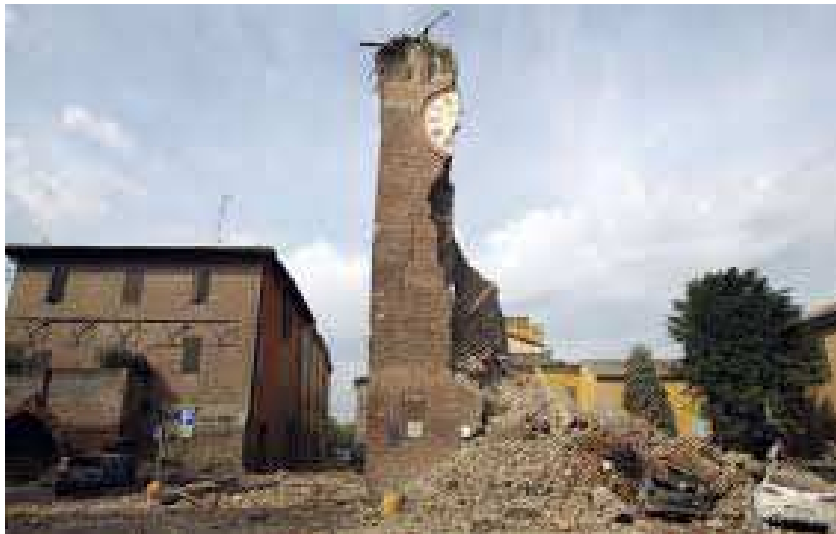
### Alcune immagini del Terremoto in Emilia del 2012:

Si riscontrano danni in diverse tipologie di costruzioni:

- **Capannoni**; gli elementi si disarticolano per mancanza di connessione dei nodi; dopo il crollo gli elementi sono comunque riconoscibili
- **Scaffalature interne**: Non studiate, specialmente dal vista sismico, per il peso che devono portare.
- **Edifici in muratura**, sia in mattoni pieni che in pietra.

Le prime due tipologie di crolli hanno ispirato una sezione del SismaBonus che prevede un miglioramento di classe anche se vengono ripristinate solo le connessioni, che un tempo erano realizzate solo per attrito tra le superfici di appoggio.

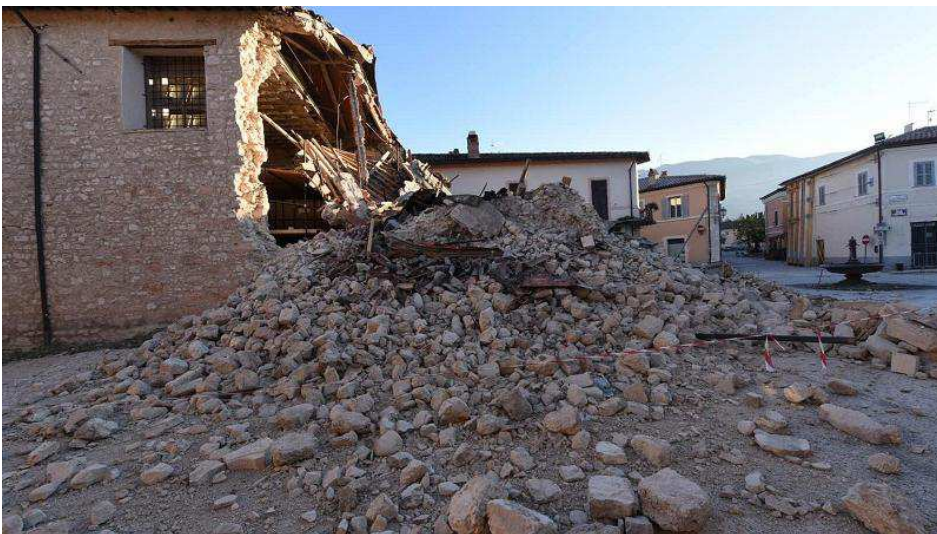
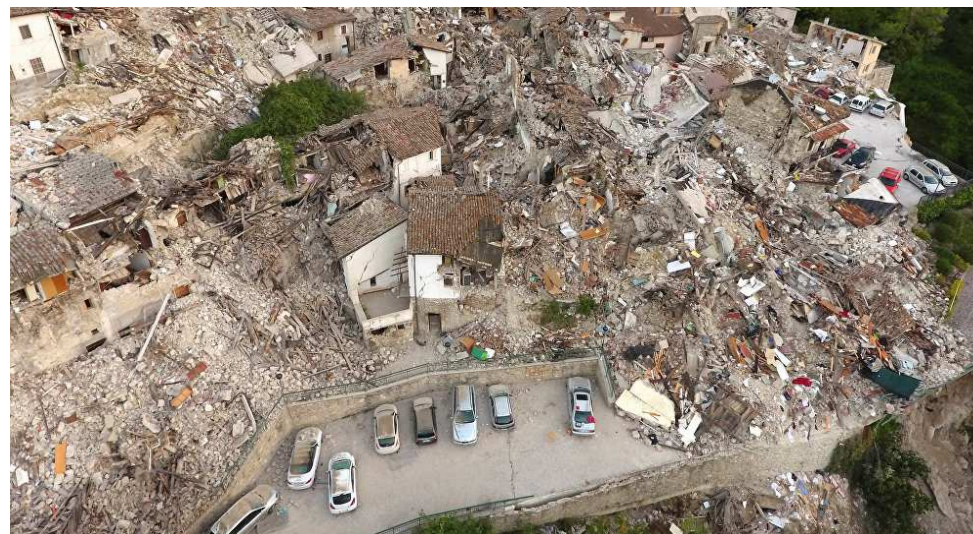
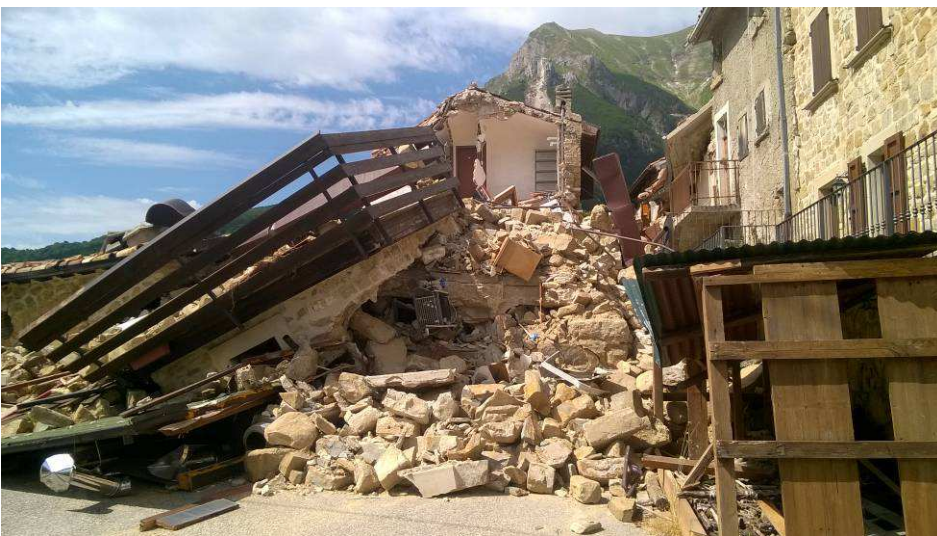
### Alcune immagini del Terremoto in Centro Italia del 2016:

I crolli si sono verificati prevalentemente in edifici con struttura portante in pietre irregolari; pochissimi crolli tra gli edifici con struttura in muratura e ancora meno per gli edifici in c.a. (ad eccezione della palazzina popolare di Amatrice sotto indagine della magistratura).

Dopo il crollo, è impossibile riconoscere la forma dell'edificio e la conformazione strutturale originaria; non ci sono porzioni intatte (setti murari), ma ci si trova di fronte ad un ammasso indistinto di pietrame; **L'ing. Massimo Mariani**, membro del C.N.I. ed uno tra i più esperti in materia, ha paragonato le immagini dei paesi visti dall'alto ad eventi franosi (Convegno presso il Politecnico di Milano del 15 novembre).

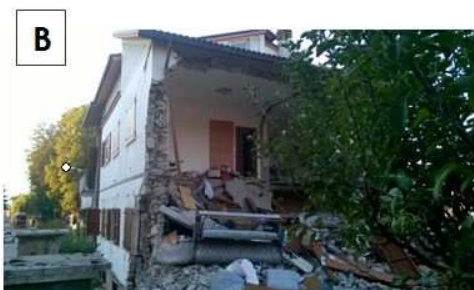
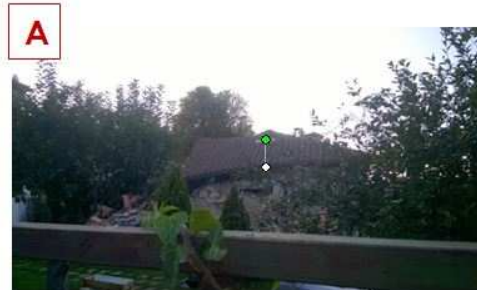
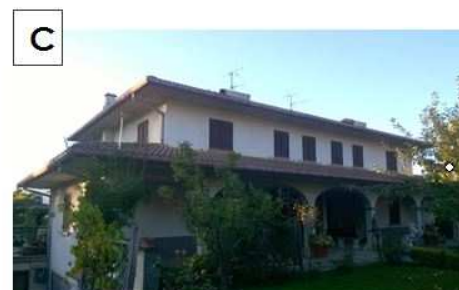
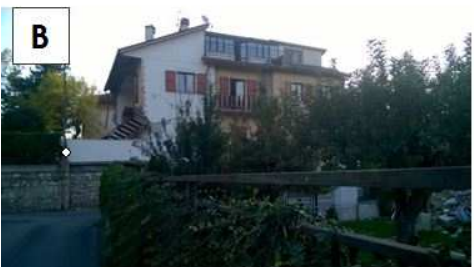
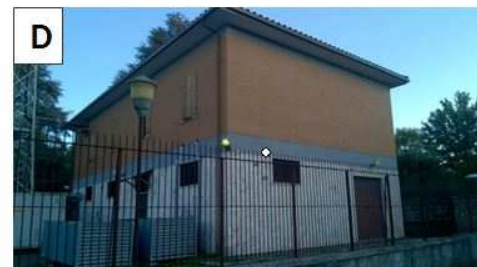
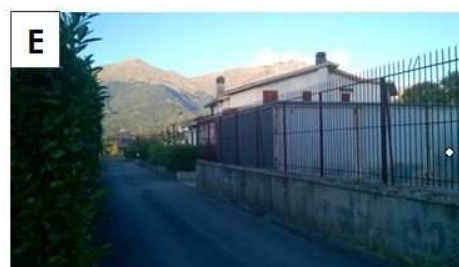
#### AMATRICE:

Una sequenza fotografica ruotando di 360° la presa (punto rosso); la distanza tra gli edifici più significativi è di circa 10m:

- L'edificio A, è completamente crollato
- L'edificio C, a soli 10m da "A", non ha subito danni.
- L'edificio B è parzialmente crollato (sventrato)
- L'edificio D, opposto ad "A", è integro
- Nel resto della via gli edifici (E ed altri), sono rimasti integri.

**L'edificio crollato è in muratura di pietre stondate, malta povera ed ha un solaio pesante e rigido;** le falde del tetto sono quasi integre, segno che il solaio ha fatto come da coperchio. E' evidente che in questo caso, più di ogni possibile effetto di amplificazione geologica locale, ha pesato la scarsa qualità costruttiva dell'edificio.

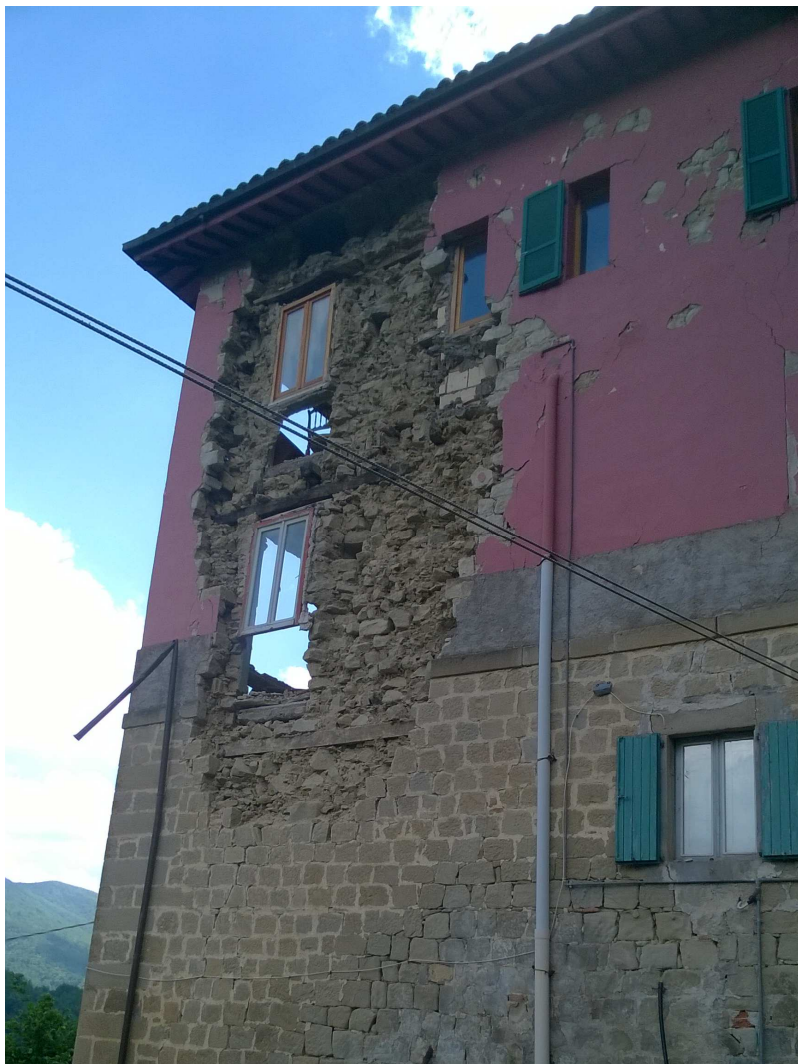
### FRAGILITÀ MURARIA / RESISTENZA DI EDIFICI CON INTERVENTI STRUTTURALI

#### Estrema fragilità della tipologia muraria in pietre irregolari.

I telai delle finestre sono integri ed anche i loro vetri; attorno la muratura si è disarticolata e crollata. Risultano completamente ribaltate le scale di fragilità del comune pensiero.

In questo muro non c'è traccia dell'instaurarsi di un meccanismo resistente e del superamento di una soglia di resistenza dei materiali, ma si assiste solo al totale sgretolamento del manufatto, che avviene prima ancora che i vetri si rompano.

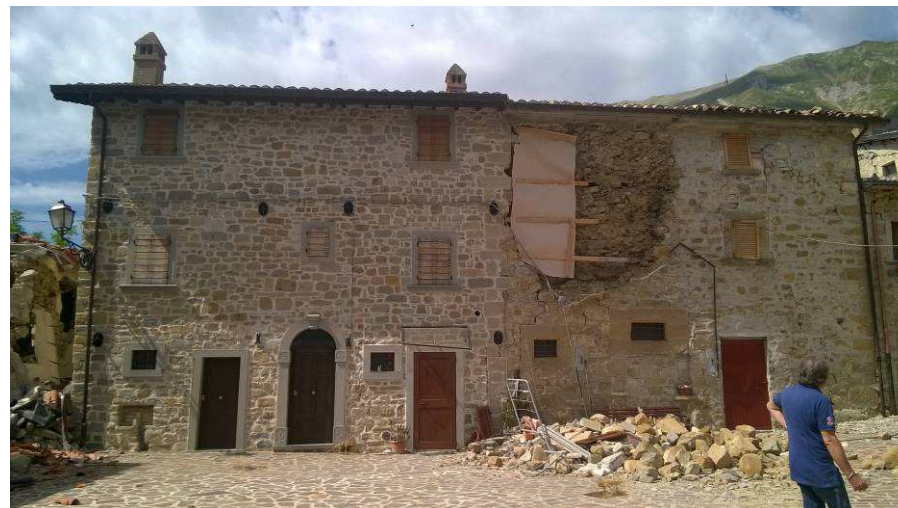
Qualcosa si è salvato: **Gli edifici sui quali sono stati fatti interventi corretti hanno resistito**: a Montegallo, nell'edificio a sinistra, due interventi: catene e rifacimento dei giunti tra le pietre hanno evitato crolli rovinosi, che si sono invece avuti in quelli adiacenti, evidentemente privi di manutenzione, hanno subito crolli parziali. Questo tipo di interventi sono un ottimo esempio di quello che si può ottenere con una adeguata prevenzione.

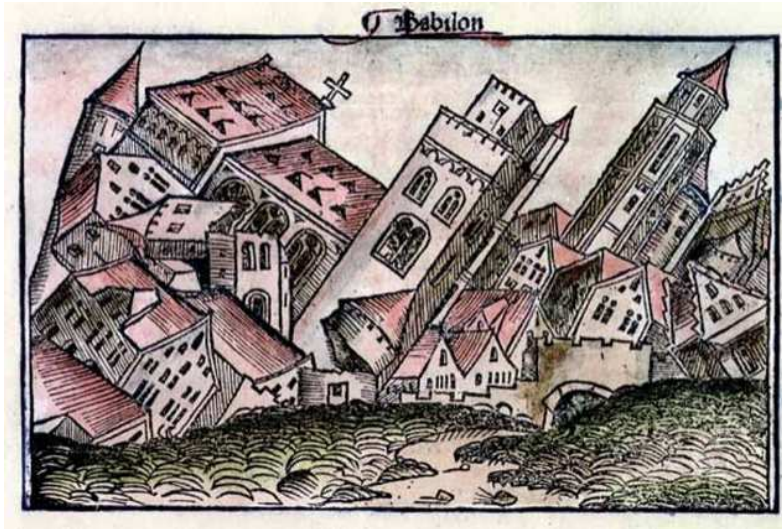
### IMPORTANZA DELLA MEMORIA STORICA:

– **A Mantova: attorno al 1400 ci furono molti terremoti**

Così il campanile di S.Barbara (1450) venne dotato di inserti metallici “antisismici”, che sono stati ritrovati dall’Arch.Fasser e l’Ing. Moretti, all’atto dei lavori di ricostruzione dopo il sisma del 2012.

– **A Ferrara: ci fu un terremoto nel 1570 (stampa dell’epoca):**

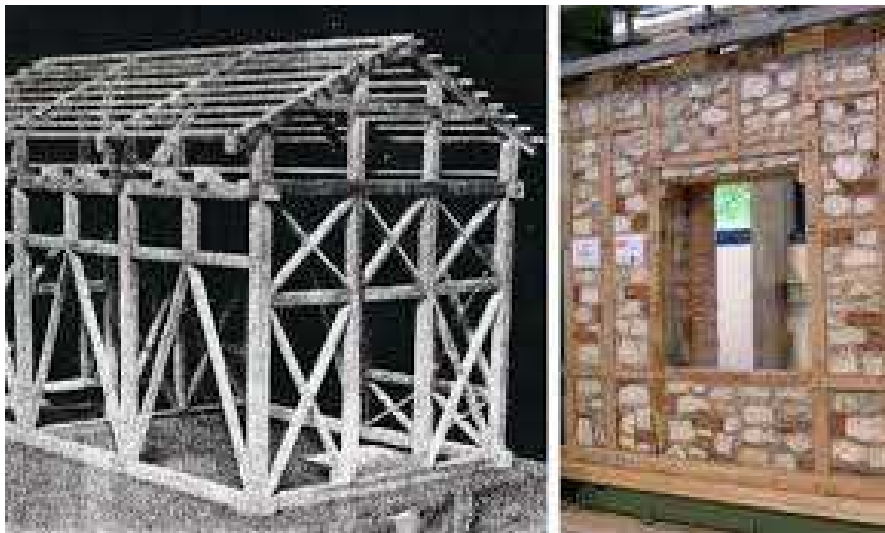
- Obbligatorio il **Progetto** di ricostruzione
- Vengono fissate Altezza massima delle case (2 piani) e spessore minimo dei muri (60cm)
- Le case dovevano essere “baraccate”

Non è un caso se Norcia ha complessivamente resistito bene al terremoto (a meno della Chiesa crollata per altri motivi)
