**RISANARE L'EDILIZIA ESISTENTE,
CASE HISTORY E STRATEGIE D'INTERVENTO**

**RICOSTRUZIONE E RESTAURO CONSERVATIVO DI
VILLA ALESSANDRINI DI STAGGIA**

San Prospero Sulla Secchia (MO) - Reggio Emilia

Ing. Maurizio Colombo

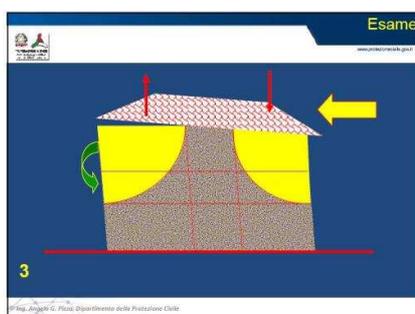
Andamento del moto nelle due direzioni con deformazioni anelastiche e grandi porzioni interessate

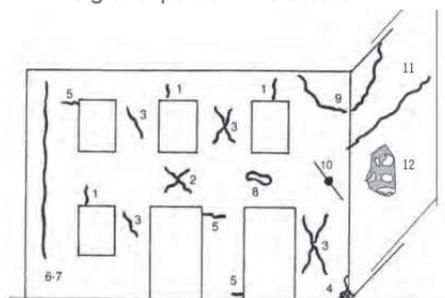
Schema tipico fessurazioni sismiche:
3 - ad "X" e cunei di distacco - 9

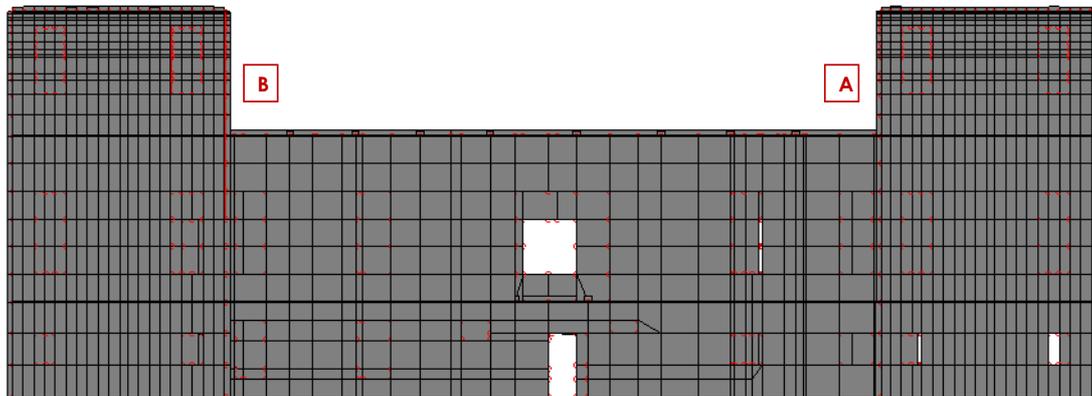
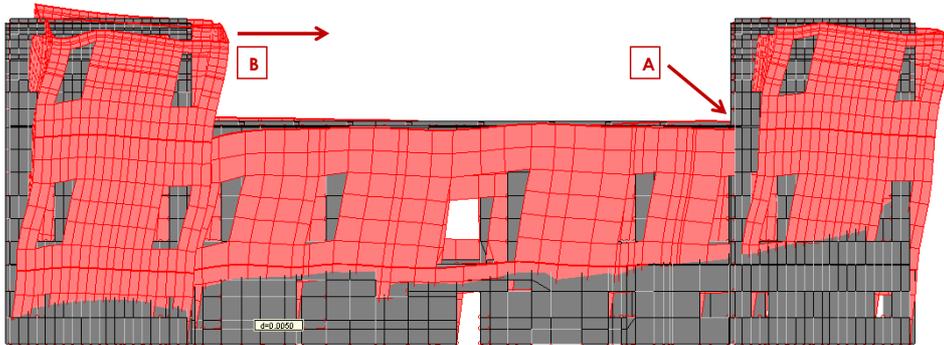
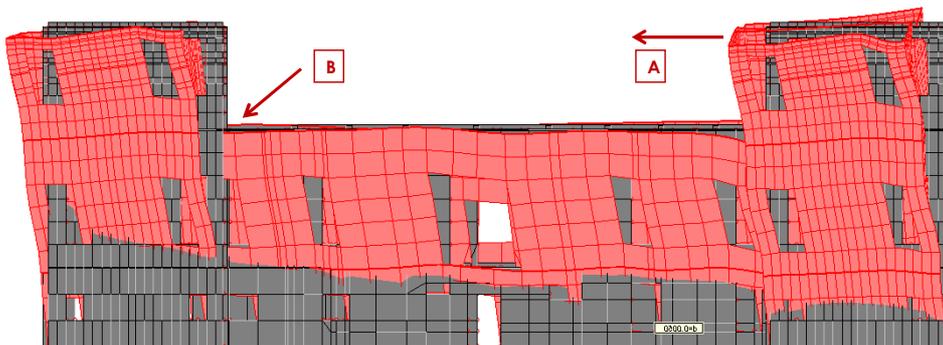
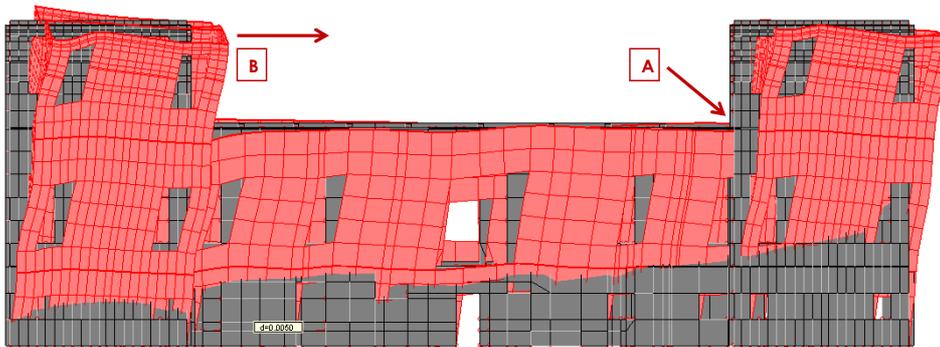
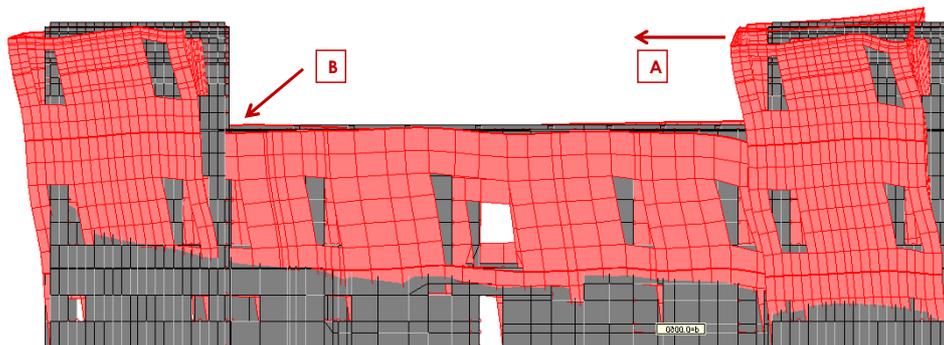
SLIDE 14 (FERMA) - SLIDE 15..18 MOVIMENTO DX/SX

Grazie alla buona fattura delle murature e ad altri particolari costruttivi la Villa non ha subito crolli.

Le fessurazioni sono state però molto importanti ed hanno evidenziato, con la loro distribuzione ed intensità, i punti di debolezza della costruzione; molti di loro potevano già essere intuiti dopo un'analisi sommaria dell'edificio (torrette, effetti spingenti delle travi), altri invece sono stati messi a nudo dal terremoto stesso che, in ultima analisi, è come una sorta di collaudo molto, molto gravoso per un edificio.

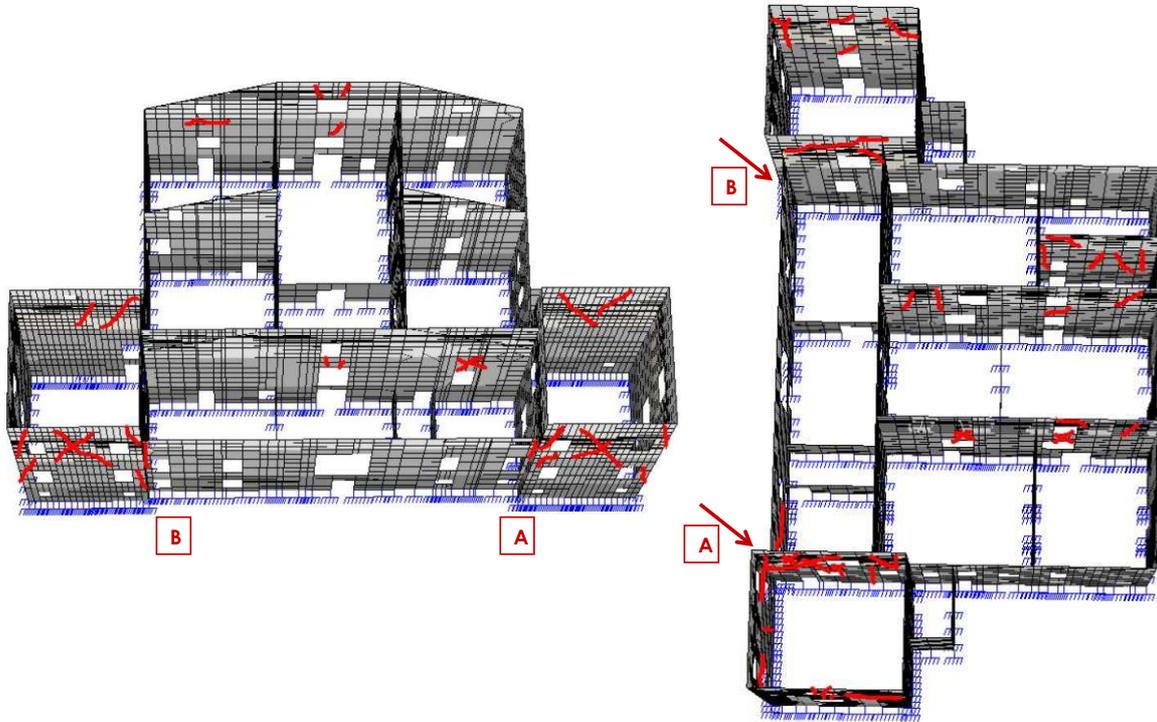
SLIDE 20 FESSURAZIONI 3D

Ed infatti, anche qui si sono sviluppate forti fessurazioni sia nella scala stessa che nelle murature (evidenziare la fessurazione verticale nel fronte sud/ovest).
