**RISANARE L'EDILIZIA ESISTENTE,
CASE HISTORY E STRATEGIE D'INTERVENTO**

**RICOSTRUZIONE E RESTAURO CONSERVATIVO DI VILLA
ALESSANDRINI DI STAGGIA**

San Prospero Sulla Secchia (MO) - Reggio Emilia

Ing. Maurizio Colombo

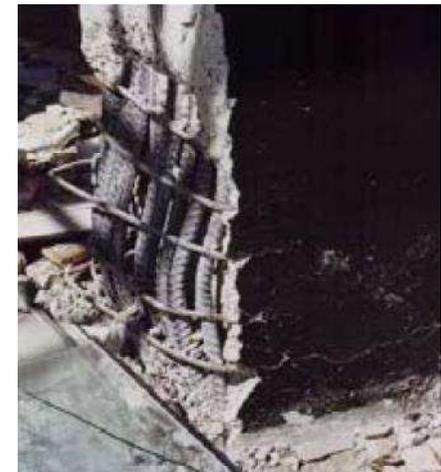
Esempio rottura al piede di un pilastro con espulsione cls e piegatura dei ferri

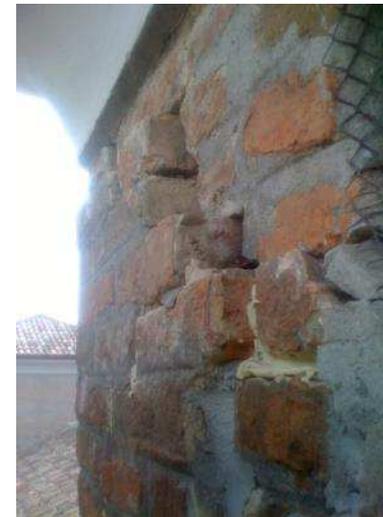
**Villa Alessandrini
Espulsione mattoni nell'angolo.**

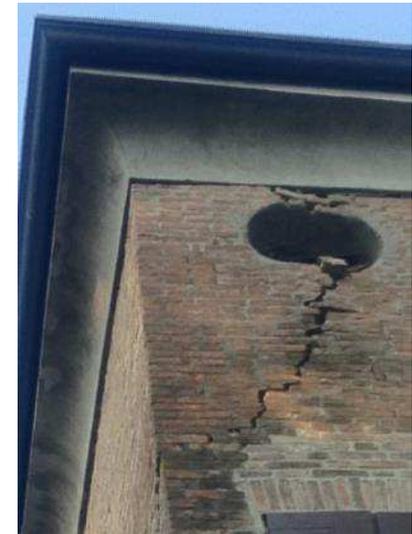
Villa Alessandrini
Principio di espulsione

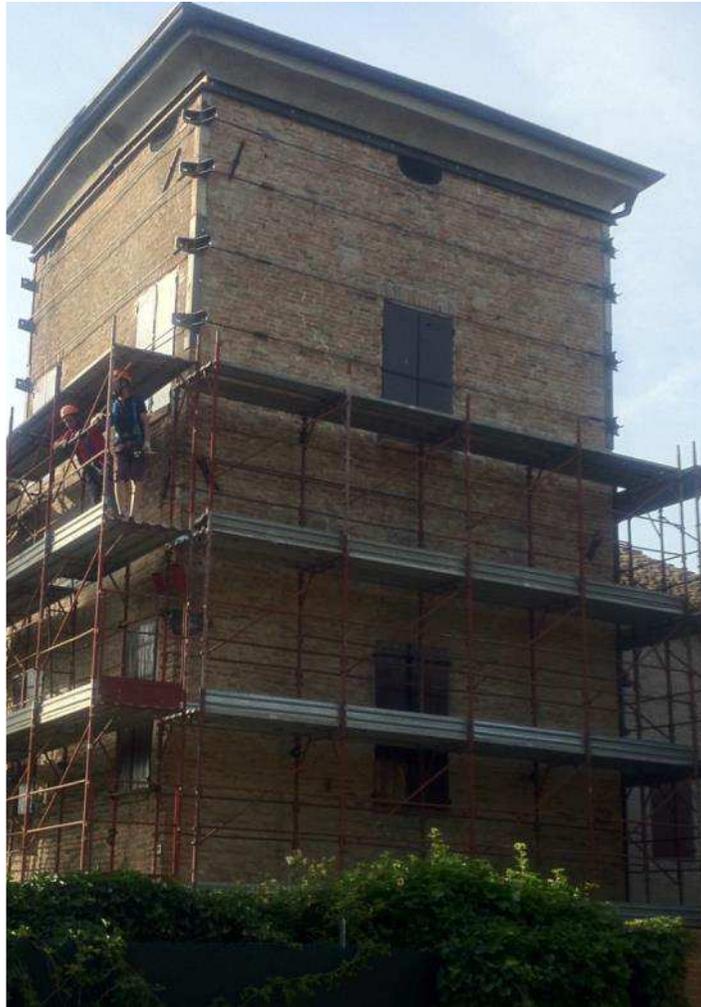
Villa Alessandrini
Ponteggio

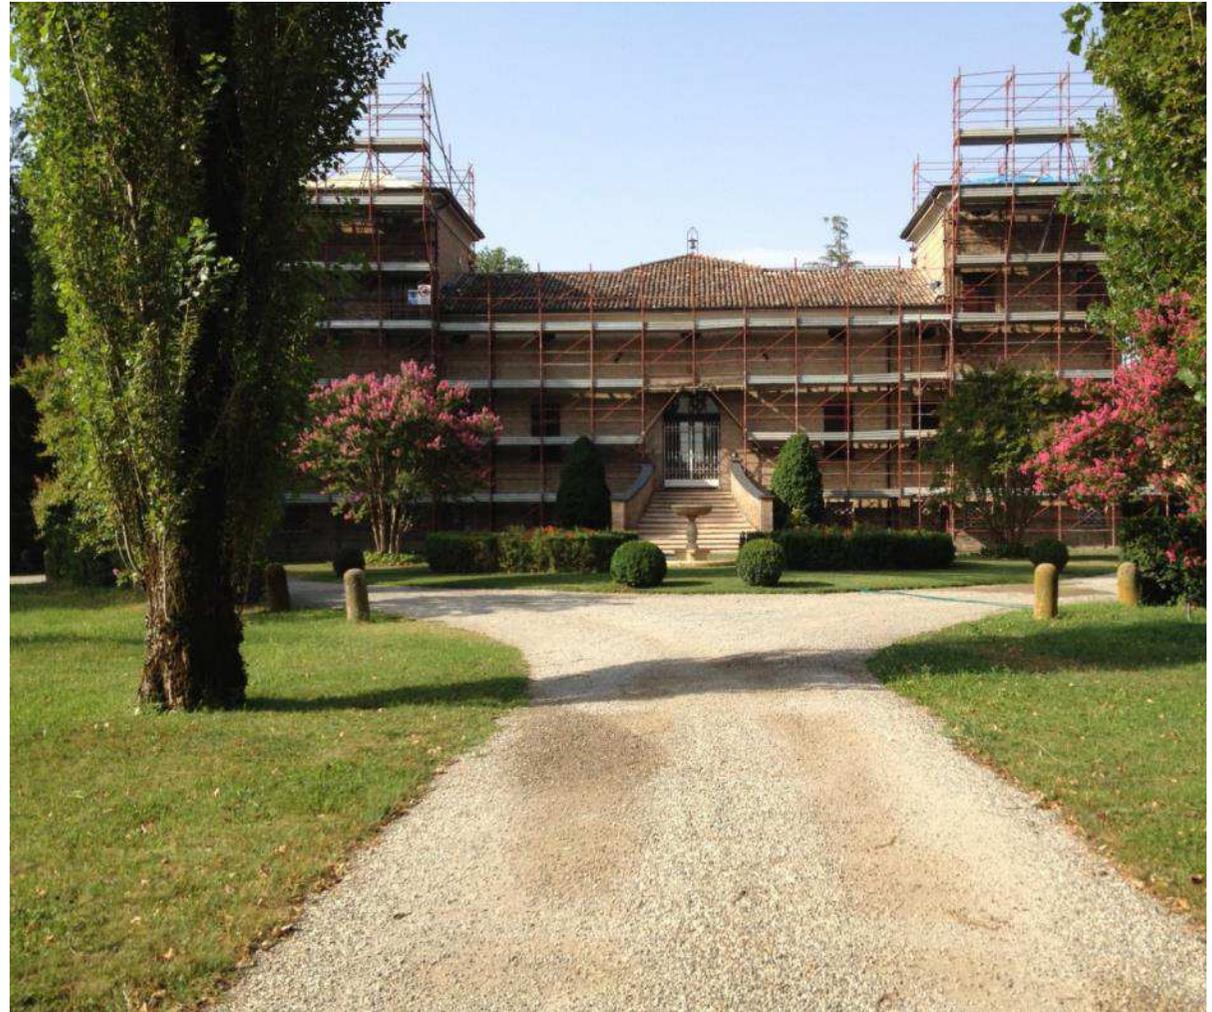
Villa Alessandrini
ponteggio
